architectural archeology

№ 2

2020

- Вл. В. Седов.* Архитектурно-археологические исследования церкви Рождества Богородицы в Боголюбове в 2018 году **80**
- Вл. В. Седов.* Церкви Покрова на Нерли и Рождества Богородицы в Боголюбове на фоне романской архитектуры Ломбардии **101**

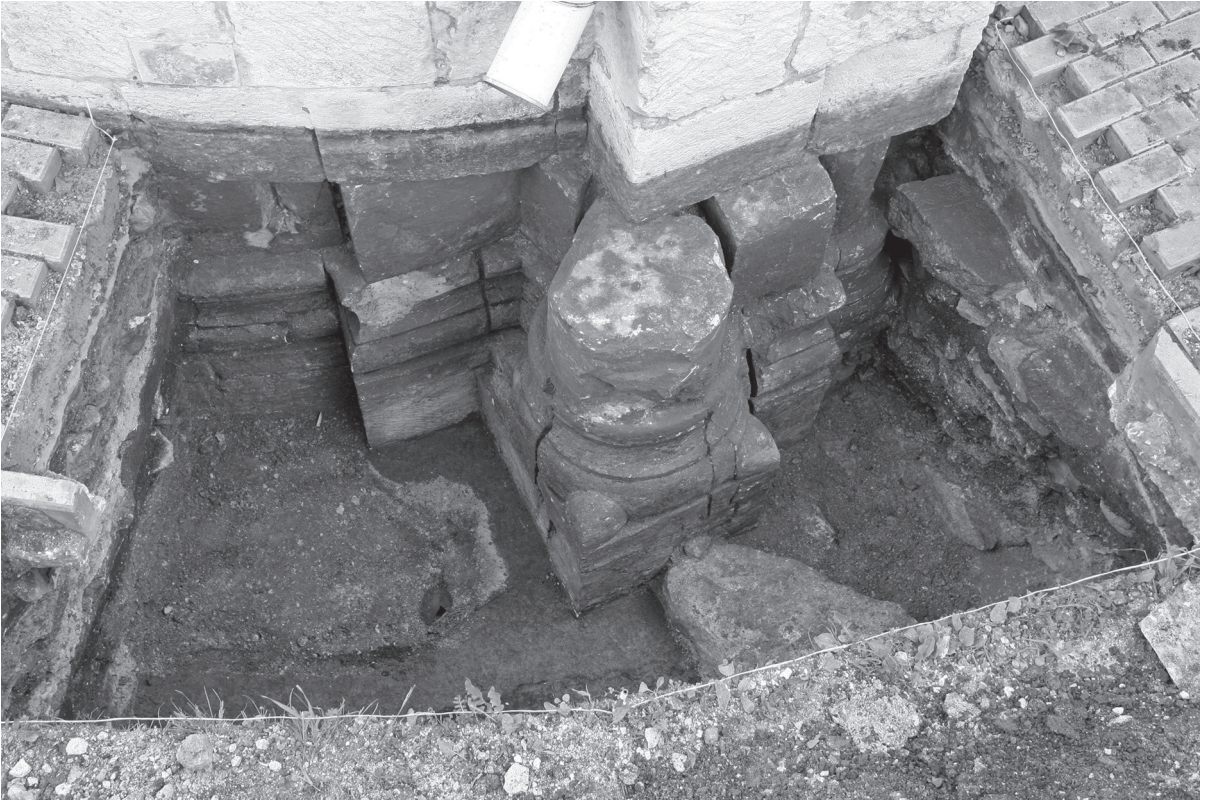
• Ил. 4. Шурф 4. Вид с севера.

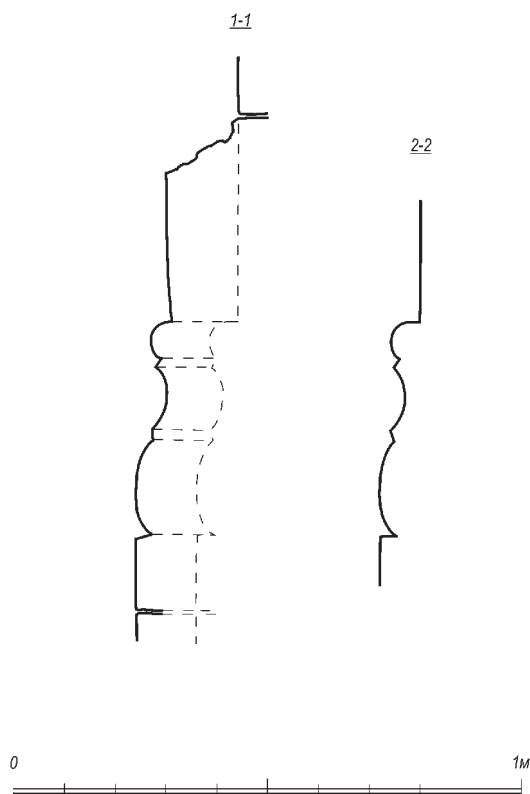
• Ил. 7. Шурф 5. Профили. 1-1 — профиль через колонку, 2-2 — профиль стены.

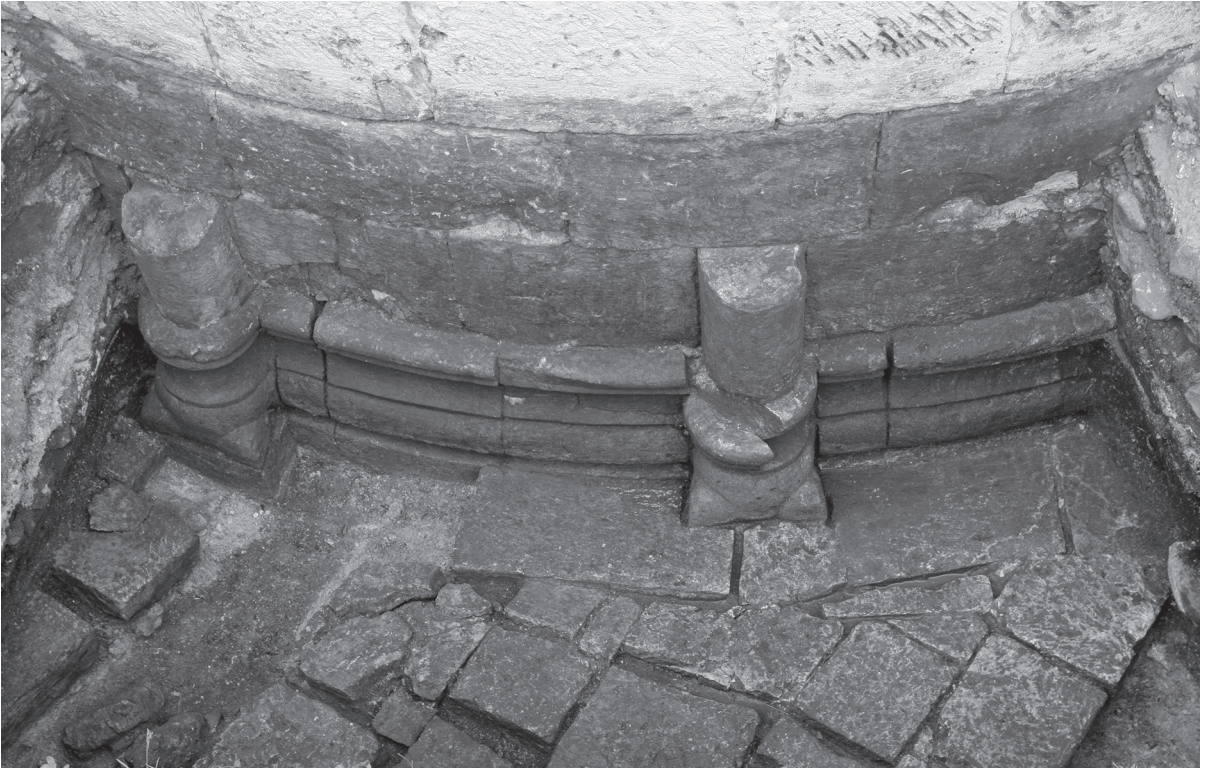
• Ил. 8. Шурф 5. Вид с северо-востока.

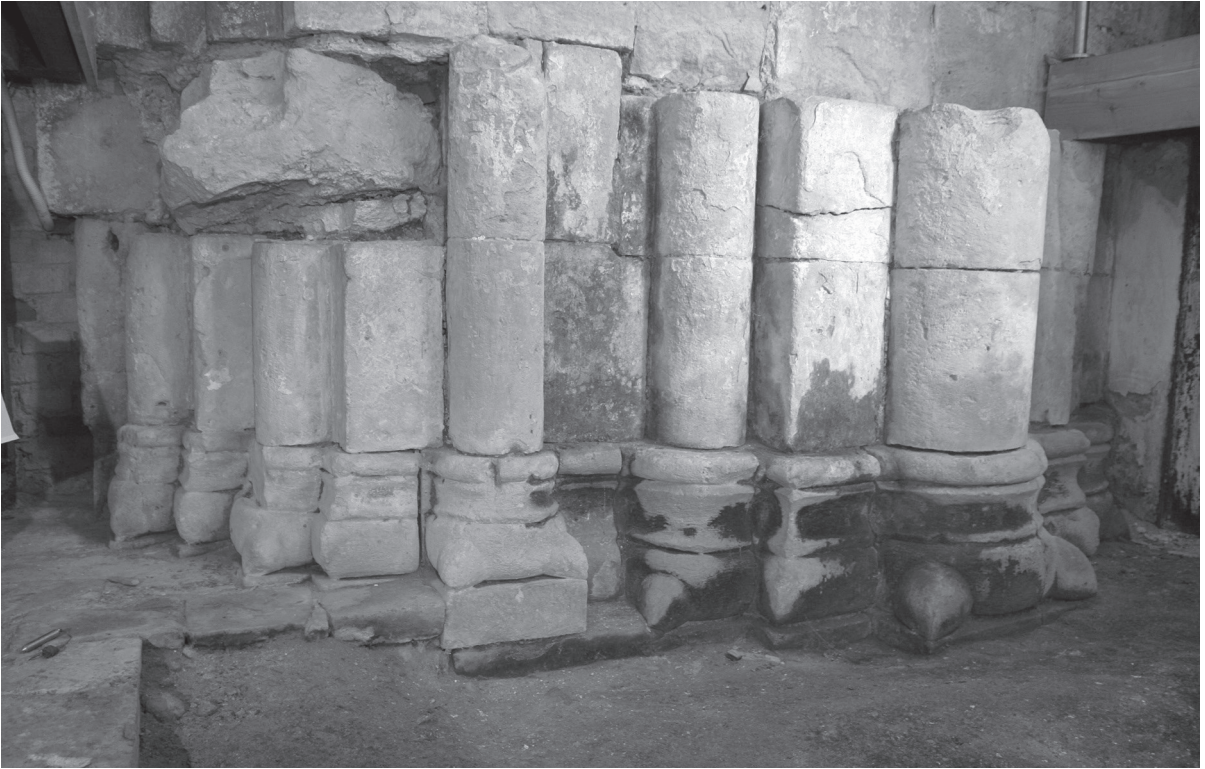
• Ил. 11. Западный портал. Южная половина. Вид с запада.

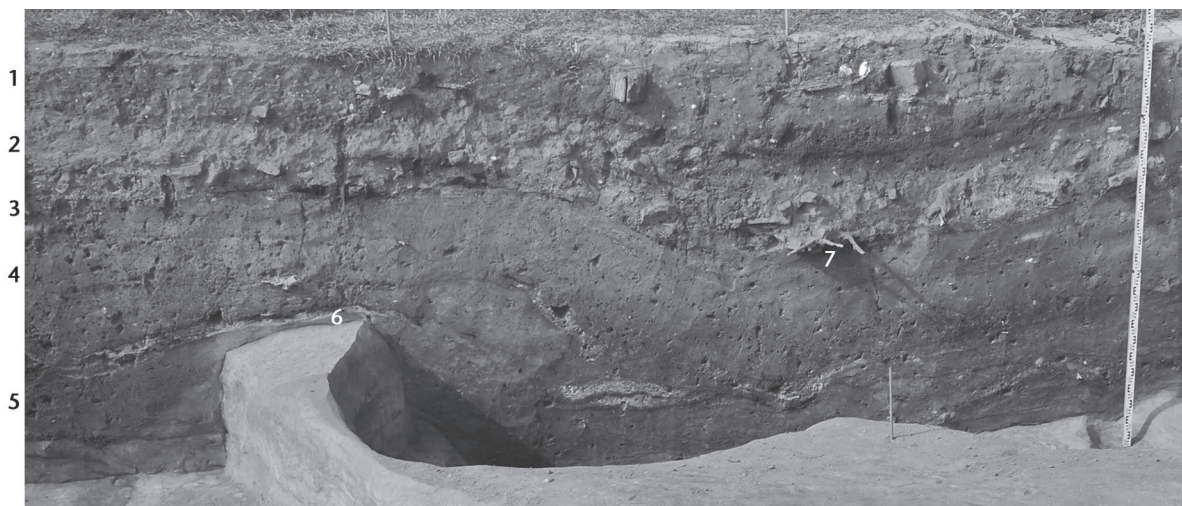
- Ил. 1. Стратиграфия культурного слоя на раскопках базара: 1 — слой деревни XVIII–XX вв.; 2 — слой разрушения стен базара; 3 — слой, отложившийся во второй четверти XIV в. до строительства базара; 4 — слой второй половины XIII – первой четверти XIV в.; 5 — заглубленные в материк объекты; 6 — слой X–XII вв.; 7 — железная решетка в слое разрушения базара. Фотография автора.

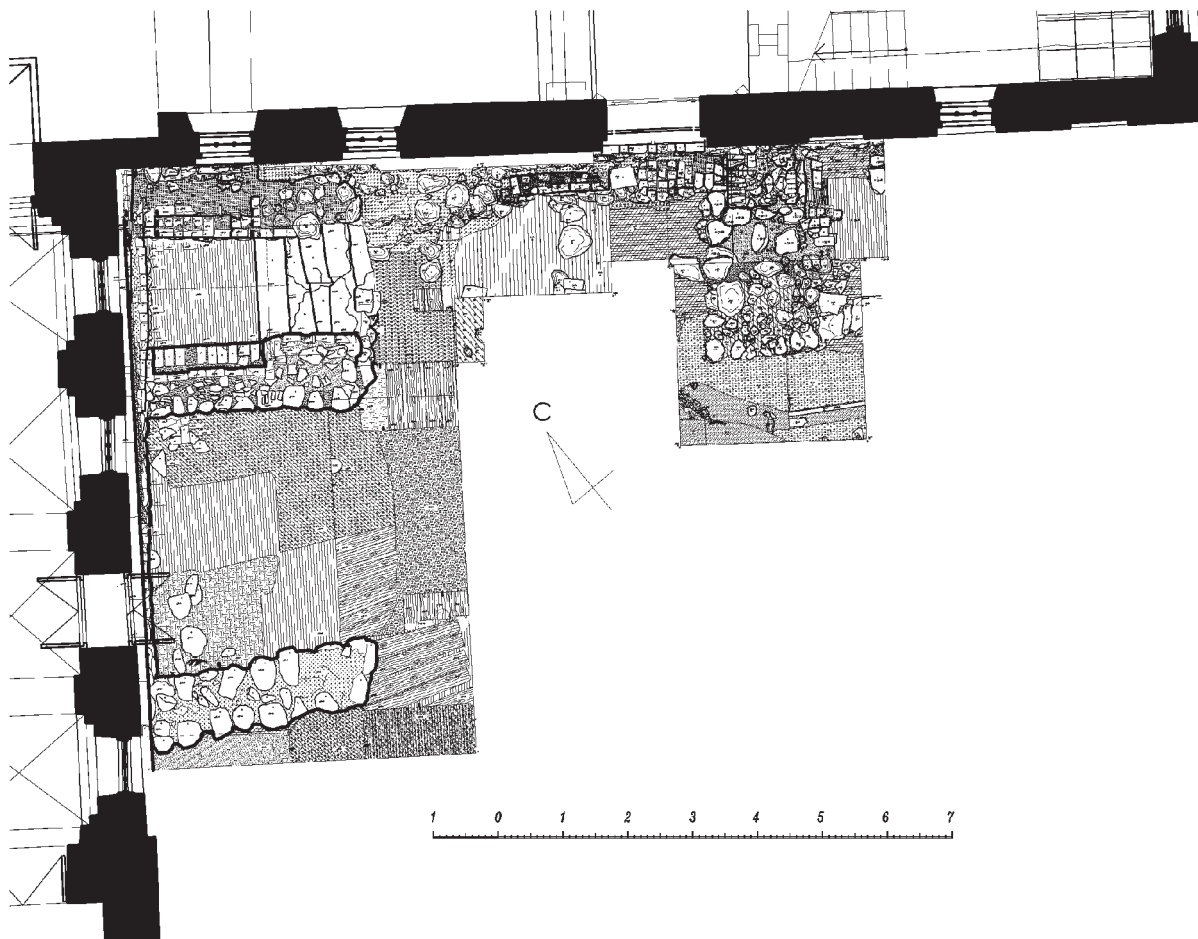
• Ил. 2. Владычная палата в Великом Новгороде. Сводный план раскопов 13, 14, 23, 26, 34. Чертеж Т. В. Силаевой, М. А. Герасимовой, М. А. Пискаревой, П. М. Поздновой и Д. Д. Ёлшина.

В нескольких шурфах были изучены кладки первоначальной южной стены сеней палаты (шурфы 13, 23, раскоп 34) (ил. 2). Установлено, что существующая сейчас южная стена сеней 1820-х гг. в западной и центральной частях стоит на кладках

Особый интерес представляет кладка, отходящая на юг от южной стены первоначальных сеней и продолжающая кладку восточной стены сеней палаты (ил. 2, 8). Длина кладки около 315 см, ширина фундамента 150–185 см. Фундамент сложен из валунов, просыпанных землей, глиной, с включениями кирпичной крошки, известково-песчаного раствора, иногда встречаются мощные вкрапления песка. Верхние ряды пролиты крепким известково-песчаным раствором с мелким песком. Кладка сложена в

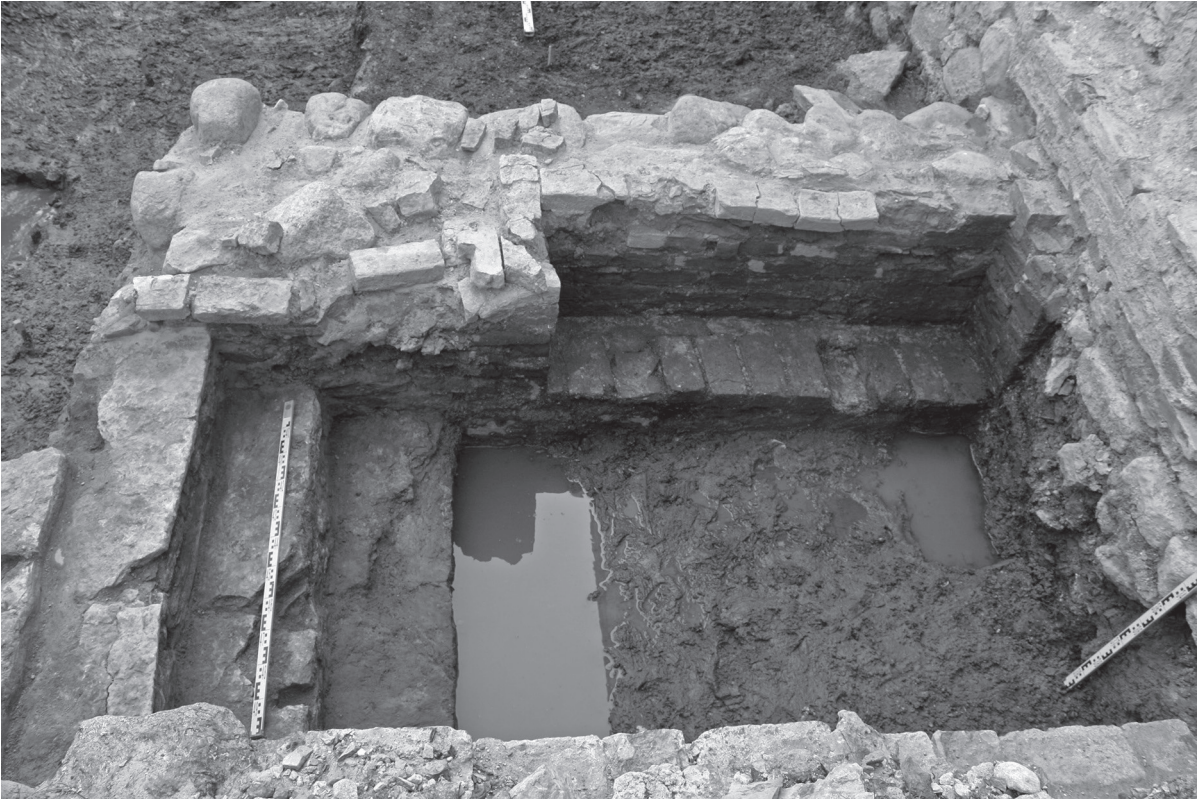
• Ил. 3. Владычная палата в Великом Новгороде. Раскоп 34, 2011 г. Лестница в подвал утраченной юго-западной части палаты. Вид с севера. Фотография И. В. Антипова.

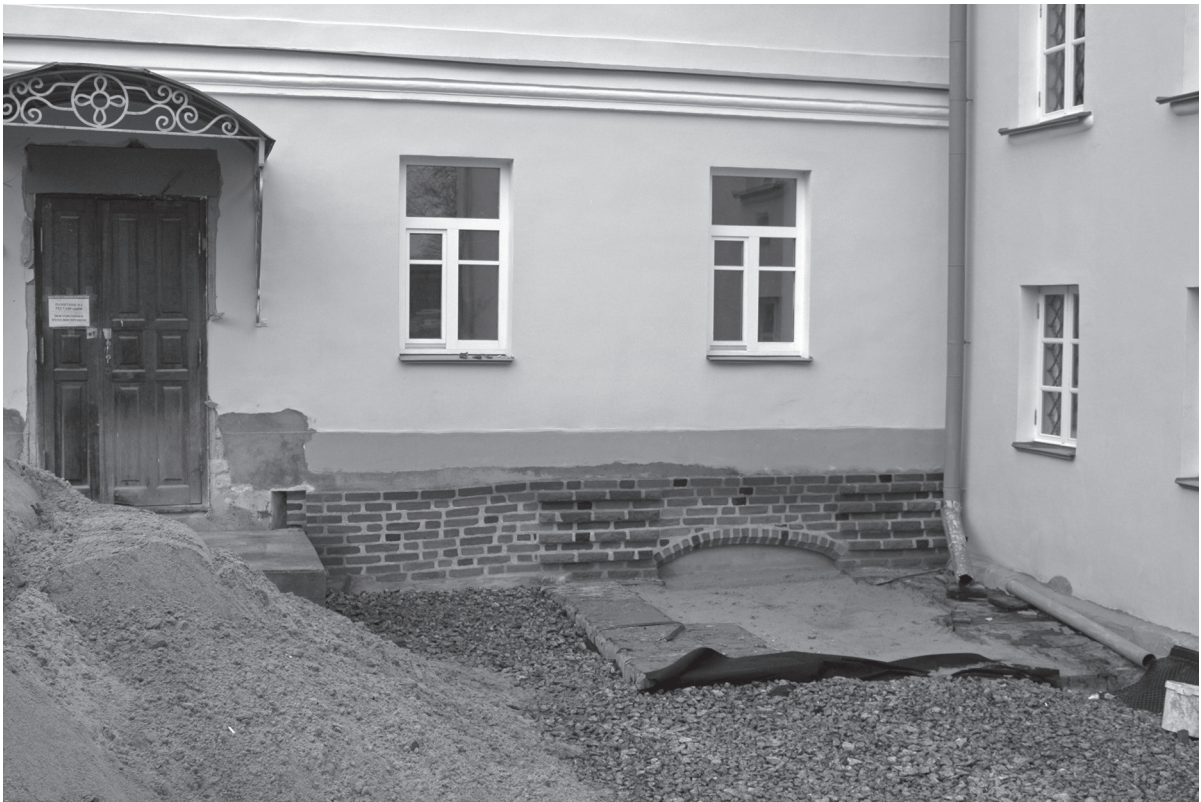
• Ил. 5. Владычная палата в Великом Новгороде. Консервация отреставрированных кладок лестницы в юго-западную часть палаты. Вид с юго-востока. Фотография И. В. Антипова.

Остатки лестницы в подвал утраченной юго-западной части палаты отреставрированы, тщательно закрыты укрывными материалами и засыпаны песком (ил. 5) — если в будущем

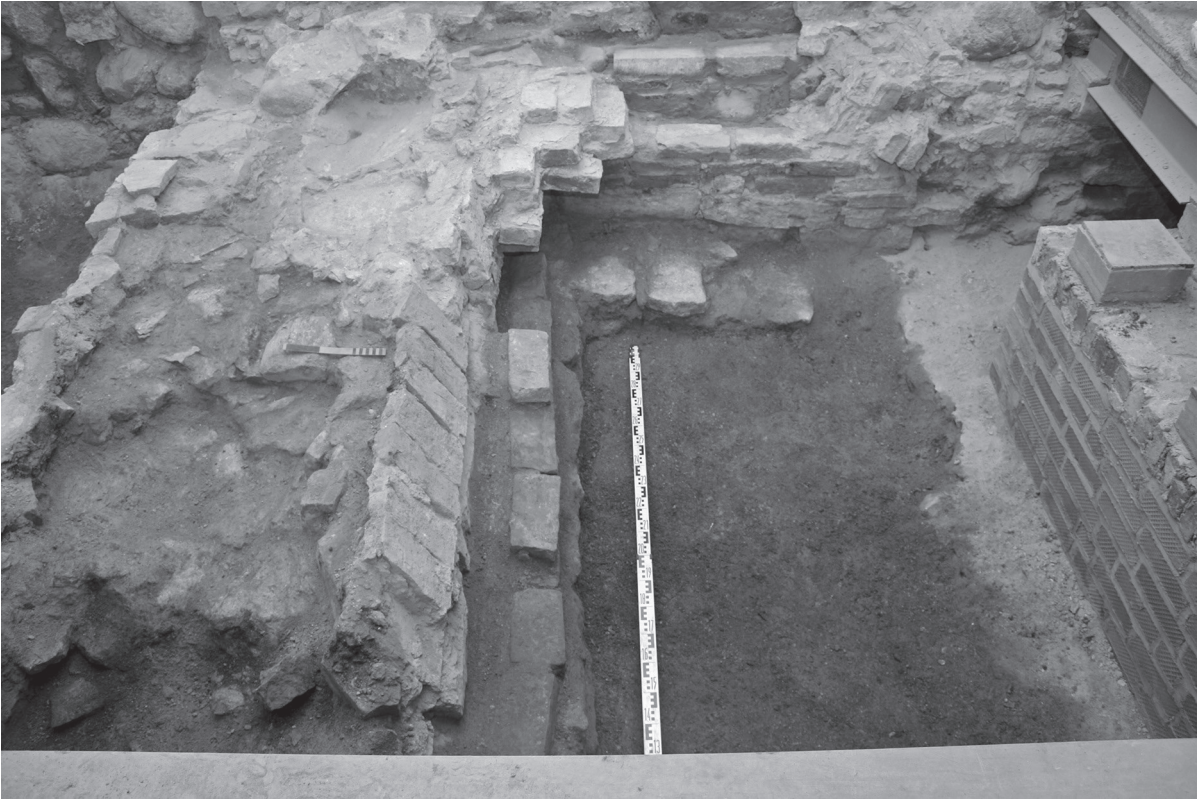
• Ил. 7. Владычная палата в Великом Новгороде. Шурф 32, 2009 г. Кладки южной и западной стен юго-западной части палаты, кладка сводчатого основания под печь. Вид с востока. Фотография И. В. Антипова.

На всю ширину (115–120 см) исследована южная стена юго-западной части палаты (шурф 32 — ил. 7). Она представляет собой две внешние версты, сложенные из кирпичей 28,5–30 × 14–14,5 × 5,5–6 см, а также сердцевину, забученную булыжниками и валунами на

- Fig. 7. The Episcopal Chamber in Veliky Novgorod. Prospecting hole No. 32, 2009. Masonry, southern and western walls of the south-western part of the chamber, vaulted foundation for a stove. A view from the east. Photo by I. V. Antipov.

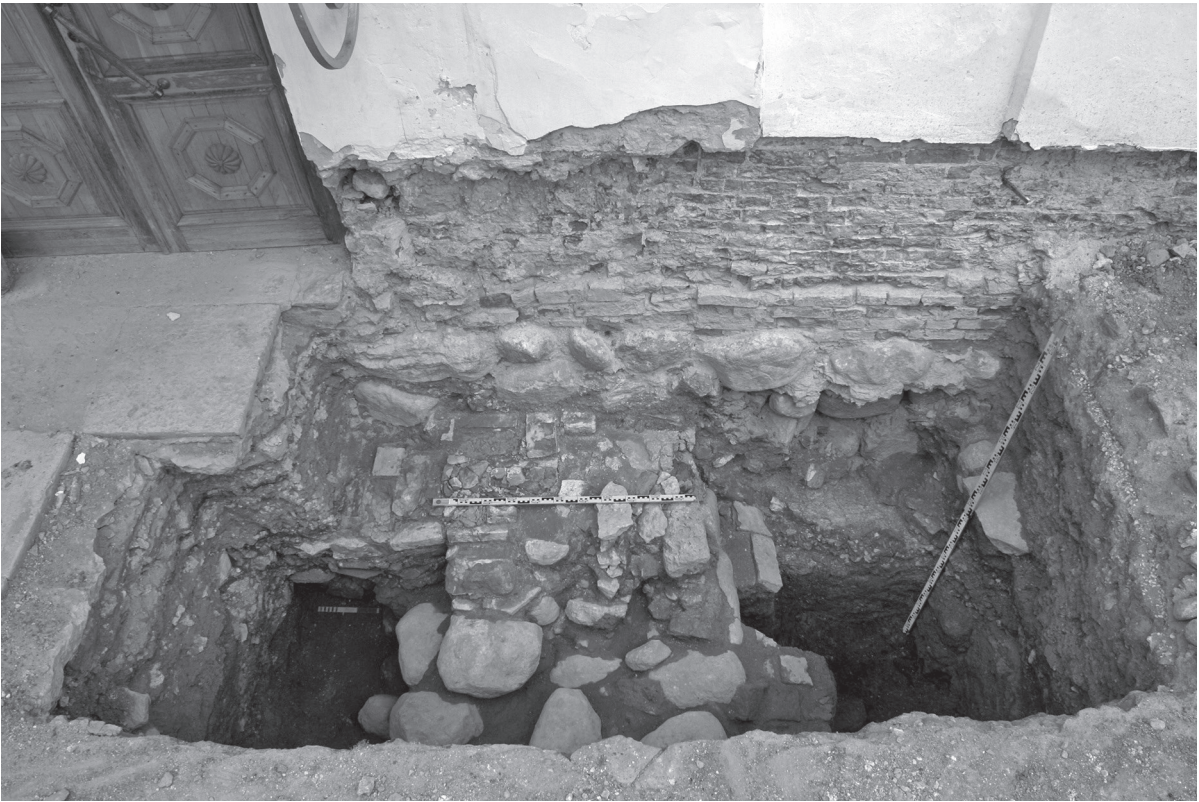
• Ил. 8. Владычная палата в Великом Новгороде. Шурф 14, 2007 г. Кладка т. н. контрфорса. Вид с юга.
Фотография И. В. Антипова.
