# ХРАМОВАЯ АРХИТЕКТУРА АНАКОПИЙСКОЙ КРЕПОСТИ

*Д. В. Белецкий,  
А. Ю. Виноградов*

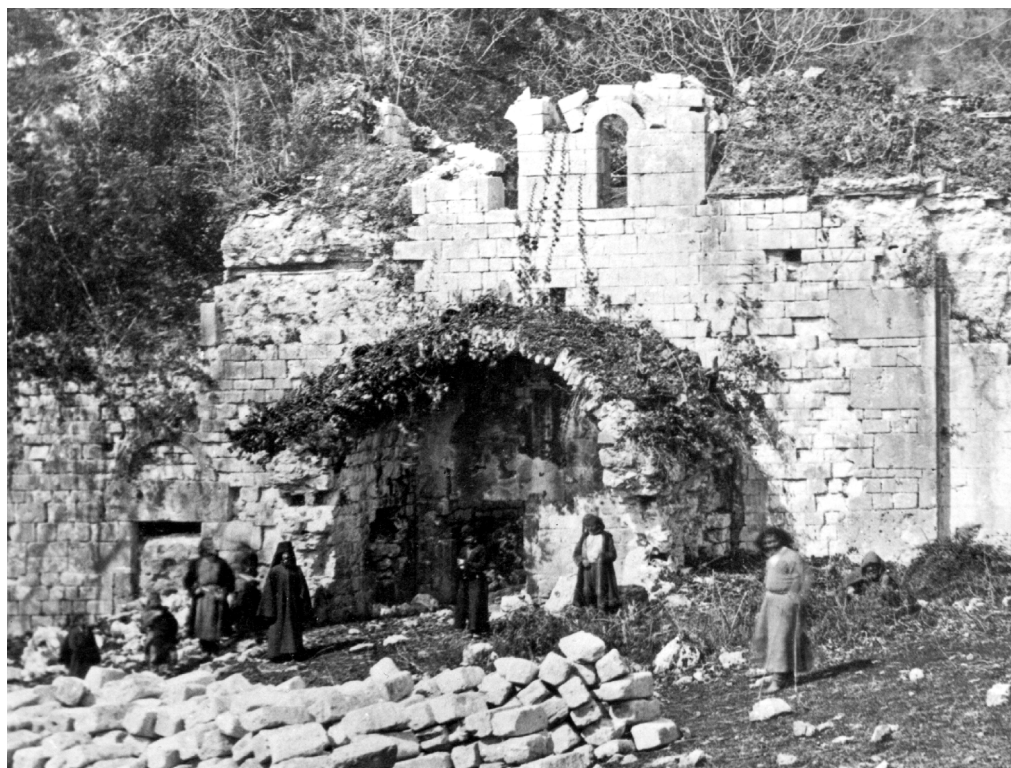
Илл. 2. Храм Симона Кананита в Анакопии. Вид с юго-востока.  
Фотография 1870-х гг. Личный архив А. С. Агумаа

Самый крупный храм, заново освященный в XIX в. в честь ап. Симона Кананита (илл. 1, 2), находится вне пределов собственно Анакопийской крепости, недалеко от берега моря, на нижних, равнинных землях. Данный памятник заслуживает отдельного исследования в рамках истории архитектуры Абхазского царства, которое должно предваряться тщательным архитектурно-археологическим обследованием с учетом новых наработок, накопившихся со времени последней крупной публикации, посвященной этому памятнику<sup>35</sup>. Поэтому ограничимся кратким обзором.

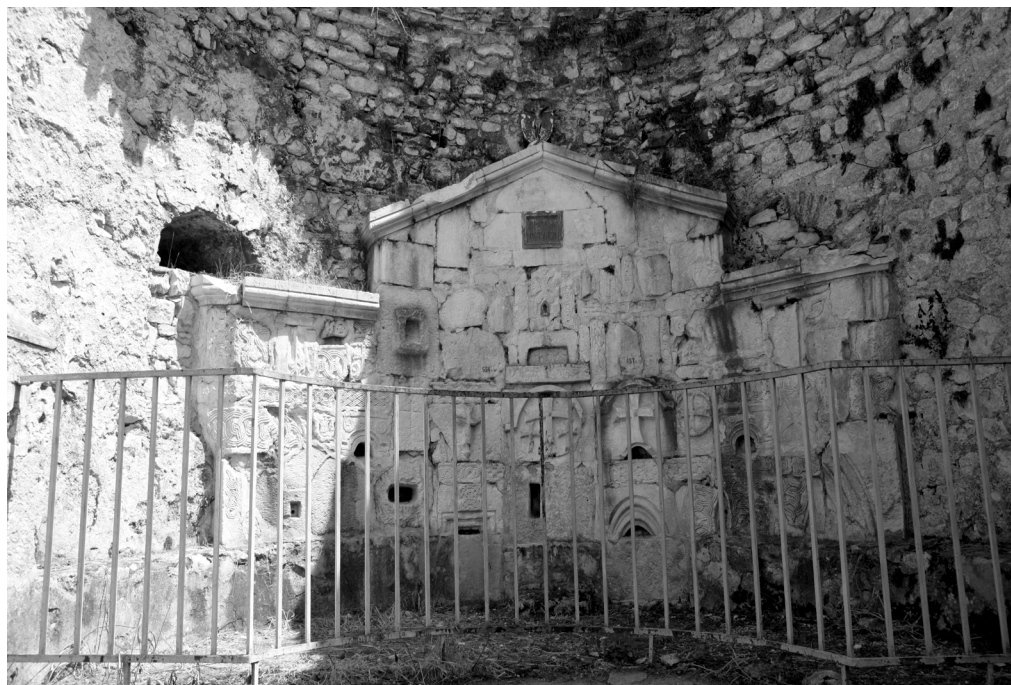
Илл. 6. Храм Св. Феодора в Анакопии. Алтарная часть.  
«Монашеская» стенка из фрагментов резных деталей

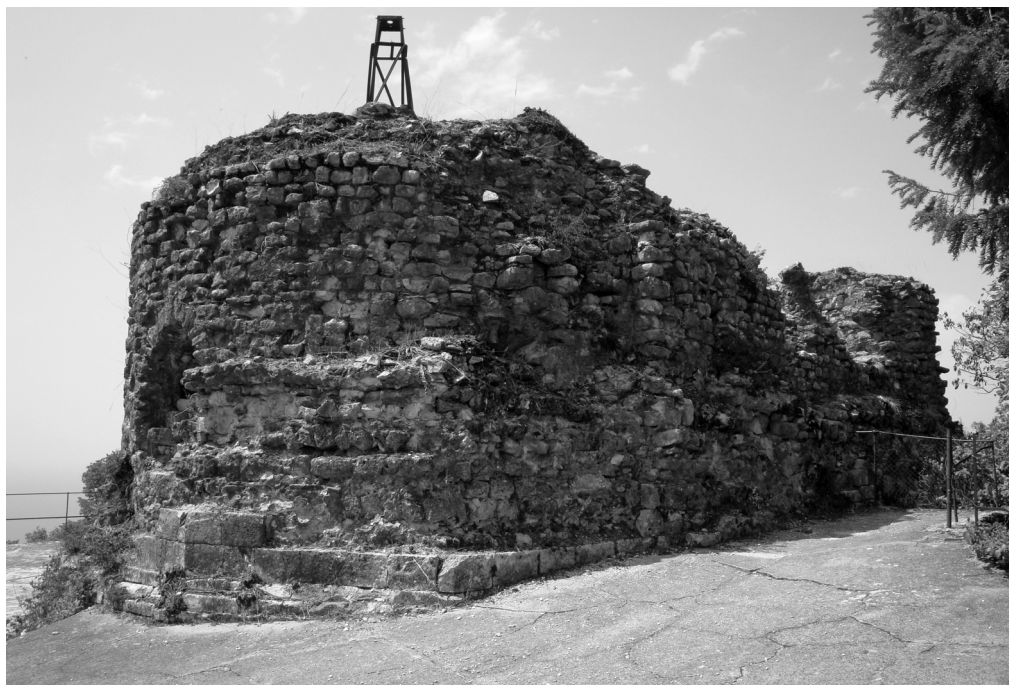
Илл. 7. Храм Св. Феодора в Анакопии. Вид с северо-востока

Храм Св. Феодора представляет собой сравнительно небольшую зальную церковь с прямоугольным наосом (длина наоса — ок. 10 м, ширина — ок. 5,7 м) и выступающей апсидой несколько меньшей ширины, чем наос (глубина апсиды — ок. 3,5–3,8 м; см. илл. 4, 7, 8; табл. VII–VIII; прилож. 4)<sup>51</sup>. Храм ориентирован не строго на восток — его продольная ось слегка смещена к югу. Ясно читаются два периода в строительстве памятника. Первоначальное здание церкви в какой-то период частично разрушилось, после чего было восстановлено, причем значительно переделано (Башкиров называет это «эпохой реставрации и перестройки»<sup>52</sup>). Толщина боковых стен наоса при этом была увеличена почти вдвое, так что стены первого этапа оказались целиком в толще новых стен. Стену же апсиды нарастили лишь с фасада — внутри храма сохранилась ее первоначальная поверхность. Существующая западная стена храма имеет не столь значительную толщину: она целиком сложена на втором этапе, более ранняя кладка в ней отсутствует (местоположение западной стены раннего храма остается не до конца понятным). Часть проемов в стенах была заложена, часть — изменила свои формы.

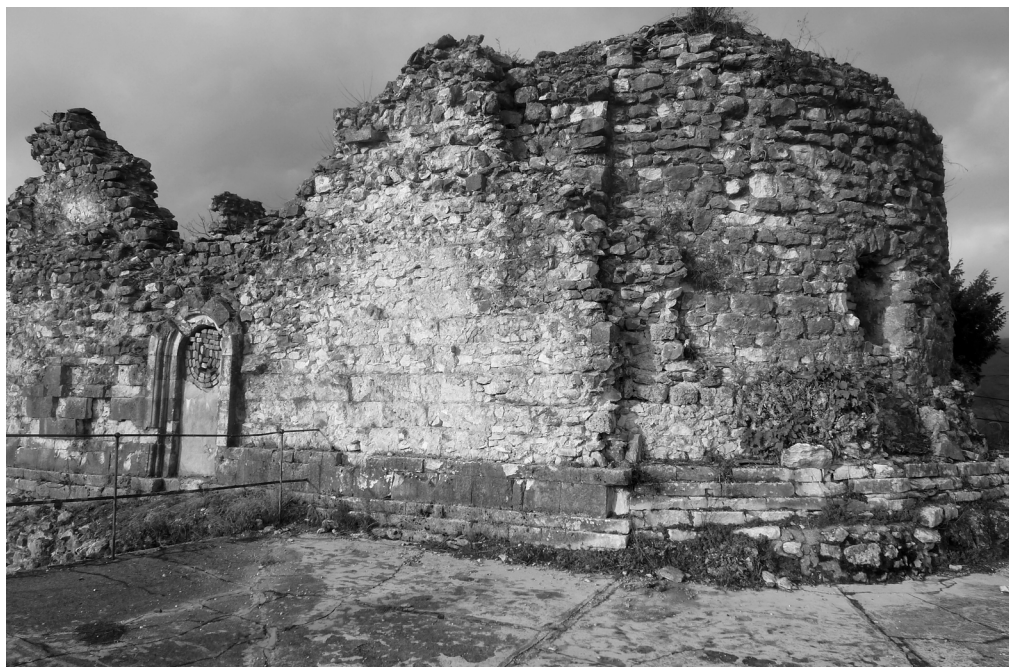
Илл. 8. Храм Св. Феодора в Анакопии. Вид с юго-востока

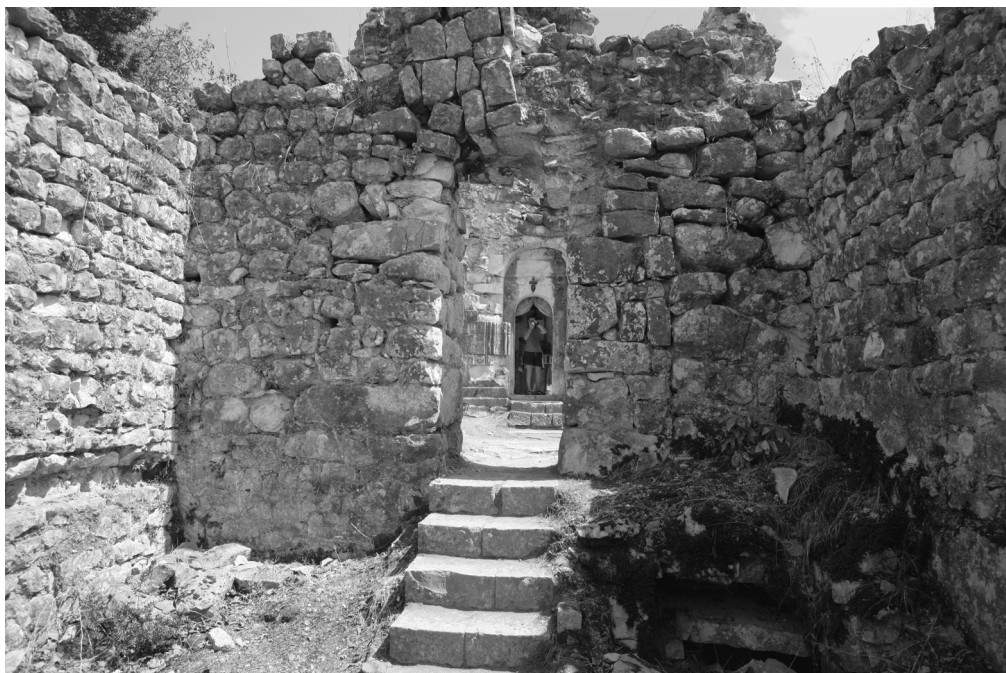
Илл. 11. Храм Св. Феодора в Анакопии. Внешняя стена апсиды.  
Массив черепицы в кладке первого этапа

М. М. Трапш утверждает, что кладка древнейшей части памятника составная, «из грубо обработанных известняковых камней, перемежающихся поясками из многократных рядов плоских кирпичей». Однако на самом деле рядов плинфы там нет — встречаются лишь отдельные ее куски (или фрагменты черепицы), положенные случайно, без какой-либо системы, либо небольшие ее скопления (илл. 11).

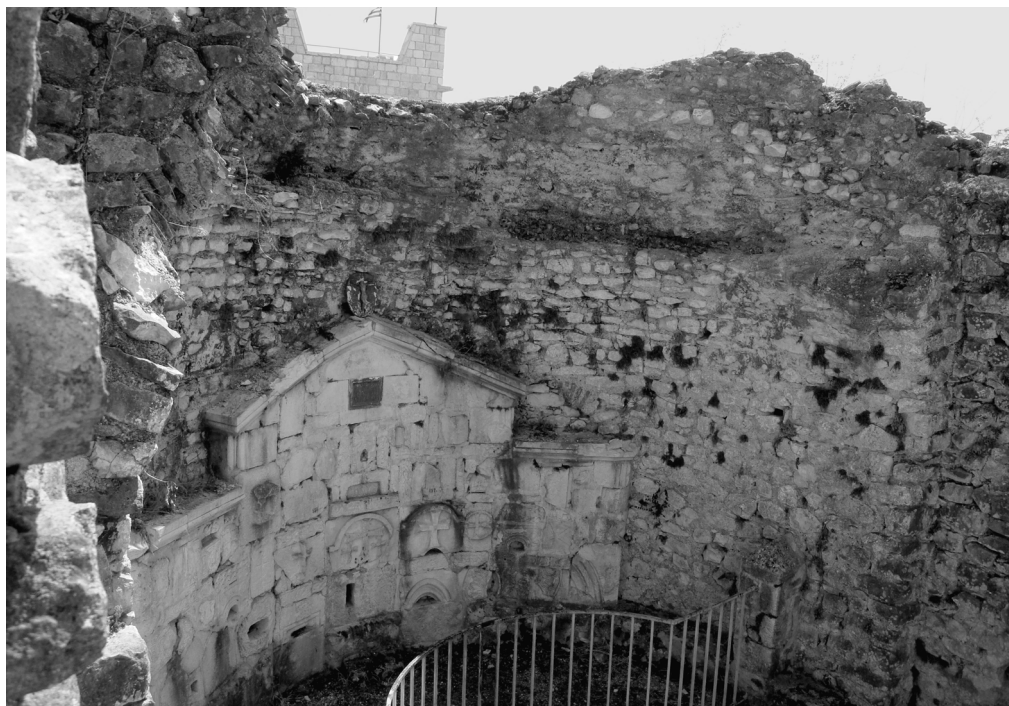
Илл. 12. Храм Св. Феодора в Анапоии.  
Вид на алтарную часть с северной стены

С использованием большого количества плинфы и черепицы сложены свод конхи (изнутри) и арки над окнами<sup>56</sup>. Свод конхи состоял из двух слоев: нижнего панциря и расположенной над ним забутовки (илл. 12, 13; прилож. 9, 10, 11). Панцирь на пять-шесть рядов выше пят свода был выведен из камня, а далее (судя по незначительному фрагменту) сложен из цельной плинфы и черепицы, причем, судя по сохранившемуся фрагменту кладки, и той, и другой было почти поровну (табл. X). Бутовый слой конхи состоит из необработанного колотого камня на толстом слое раствора без перевязки с панцирем, который легко отслоился. Плинфяная часть панциря практически полностью утрачена, однако линия его состыковки с лежавшими ниже рядами камня хорошо прослеживается в виде горизонтального уступа с наклонной верхней поверхностью.

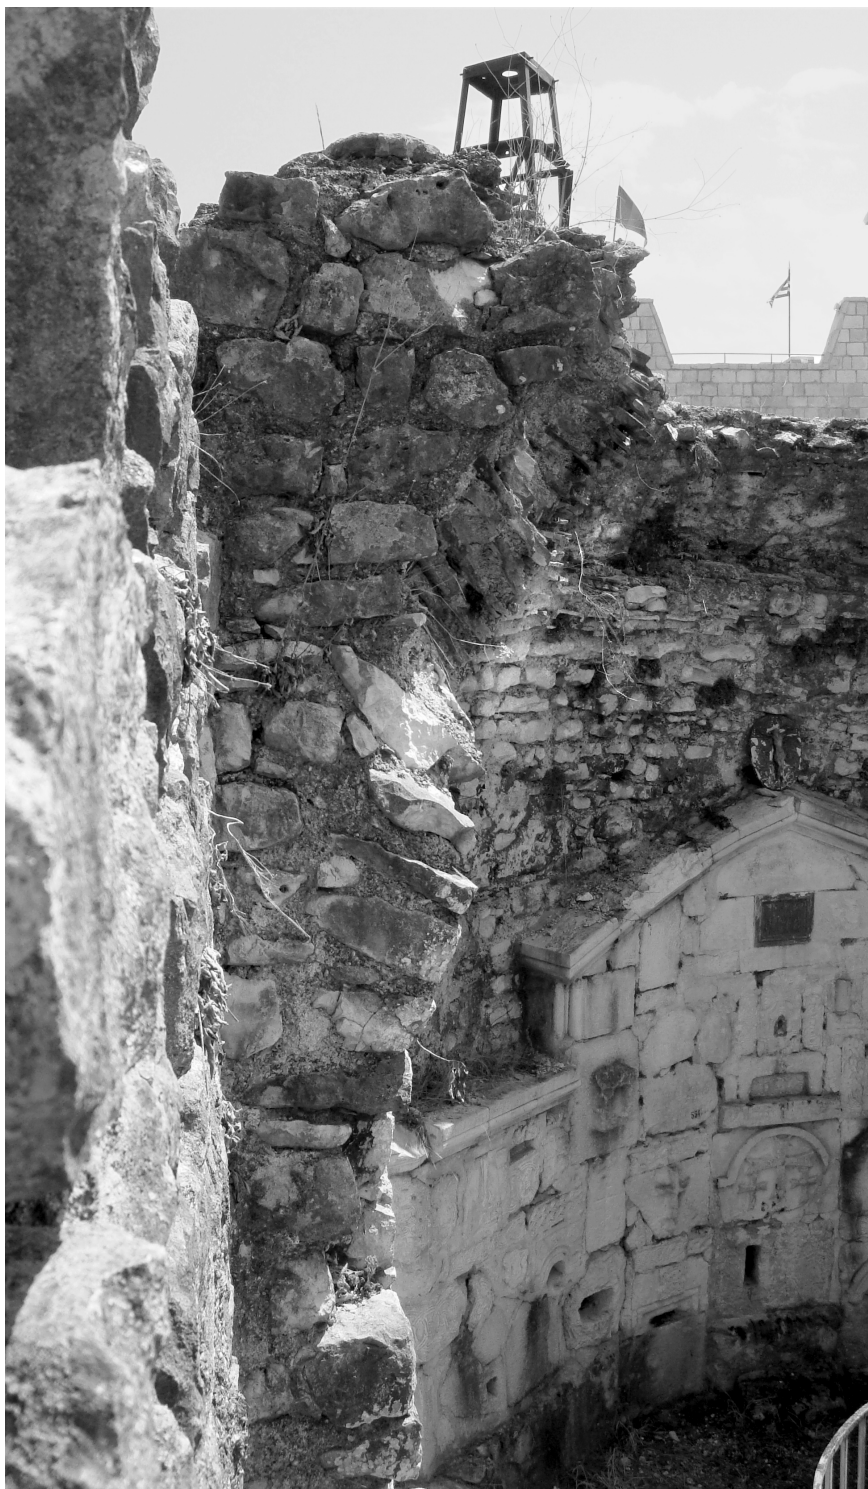
Илл. 13. Храм Св. Феодора в Анакопии. Торец свода конхи. Вид с северной стены

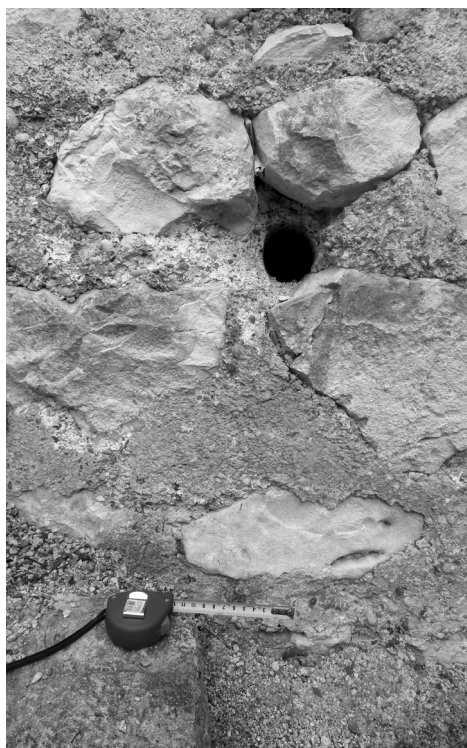
Илл. 14. Храм Св. Феодора в Анакопии.  
Отверстие от строительных лесов  
в алтарной части

*Пазы.* В стенах храма имеются круглые отверстия диаметром от 4 до 7 см. Только в алтаре их около 10 (если считать скрытые за рельефами), причем они трех уровней: на высоте низа окон, на высоте верха окон и над фронтоном монашеской стенки с рельефами, на 1–1,2 м выше второго уровня (илл. 14). Такие же

круглые пазы встречаются на всех стенах храма, как внутри, так и снаружи. Они очень глубокие, некоторые, возможно, даже сквозные. Характерно, что на западной стене собственно храма, сложенной позже, как и в поздней облицовке (а также в кладке субструкций см. ниже), пазов не имеется.

Здесь мы имеем дело со следами поперечных балок лесов, одними своими концами опиравшихся на кладку стен и выглядевших как консоли, придавленные верхними рядами кладки. Это обычный строительный прием византийского времени, имеющий, видимо, античные корни и доживший до XIX в.<sup>57</sup> Зачастую с этих же лесов производили и роспись; после этого их вынимали из стены, а отверстия закладывали камнем. Пазы от строительных лесов имеются во многих древних сооружениях Кавказа<sup>58</sup>. В Анакопии они в большом количестве сохранились на башнях и стенах второй линии обороны, где их регулярность и системность очевидны<sup>59</sup>.

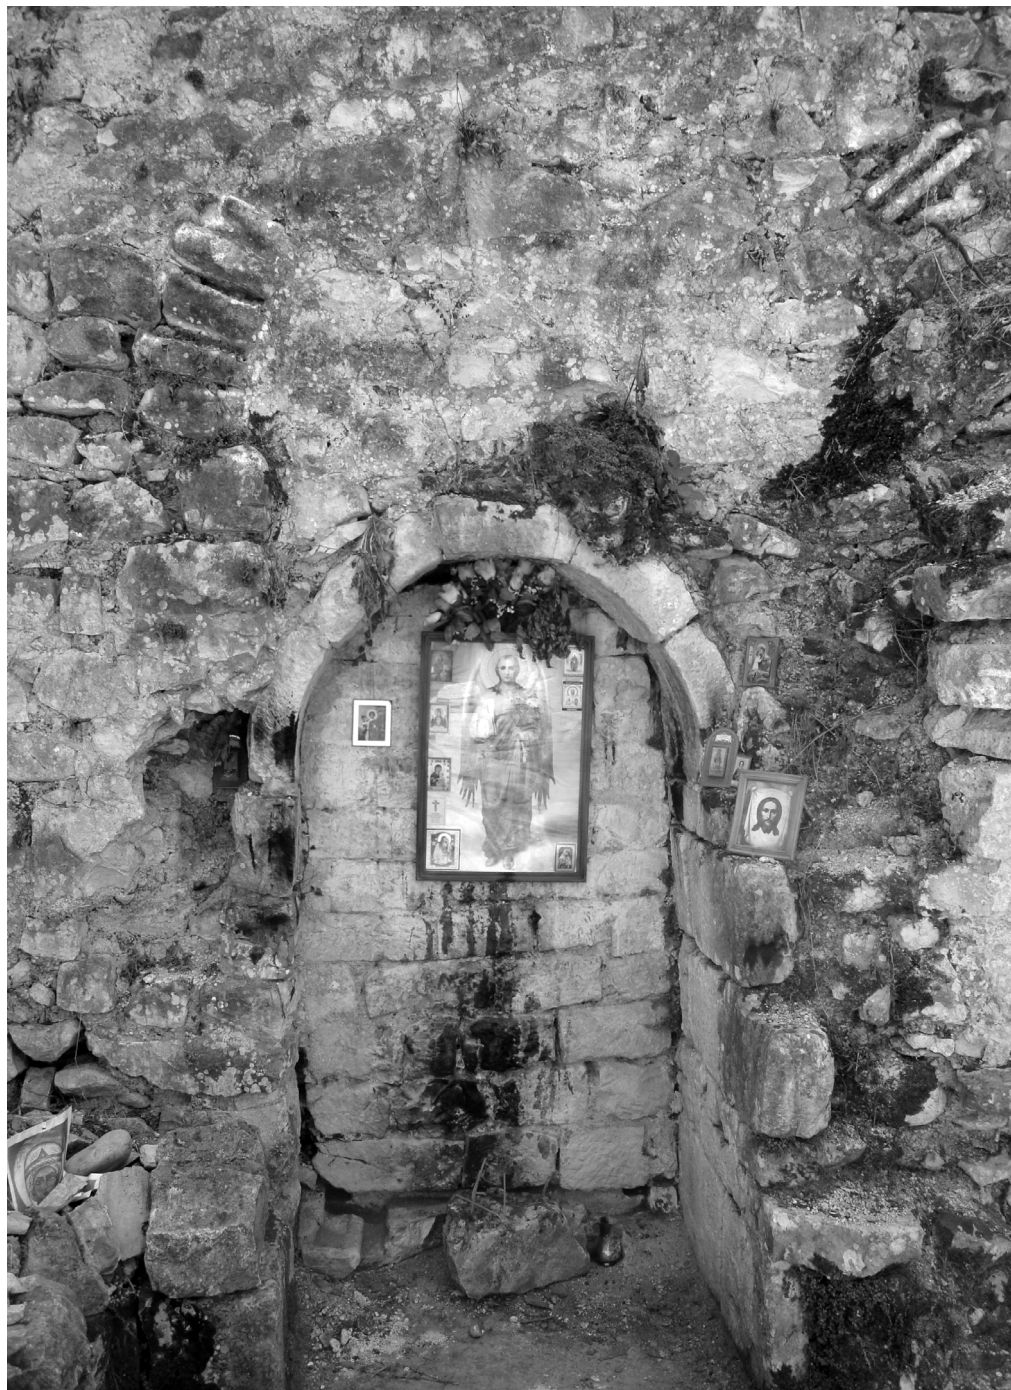
Илл. 15. Храм Св. Феодора в Анакопии.  
Заложенный дверной проем в южной стене

Другой вход находился с юга. Имеющийся в настоящее время в этой стене дверной проем, расположенный почти в центре стены, появился, видимо, на втором этапе (см. ниже): изначально вход находился восточнее, на месте самой ближней к апсиде ниши (илл. 15). В ней на уровне пола сохранились блоки-подпятники с довольно сложным поворотным устройством гнезд-пазов, в которые были заведены пальцы двух дверных створок (илл. 16, 17). Размеры проема точно не устанавливаются, так как стена при поздней перестройке была сильно перелицована. Однако выше человеческого роста этот панцирь во многом утрачен и хорошо видны (справа и слева от существующей сейчас на этом месте ниши, выше ее завершения) фрагменты двух арок, выложенных из плинфы и камня и находящихся друг над другом. Вероятно, это остатки разгрузочных арок или собственно перекрытия проема.

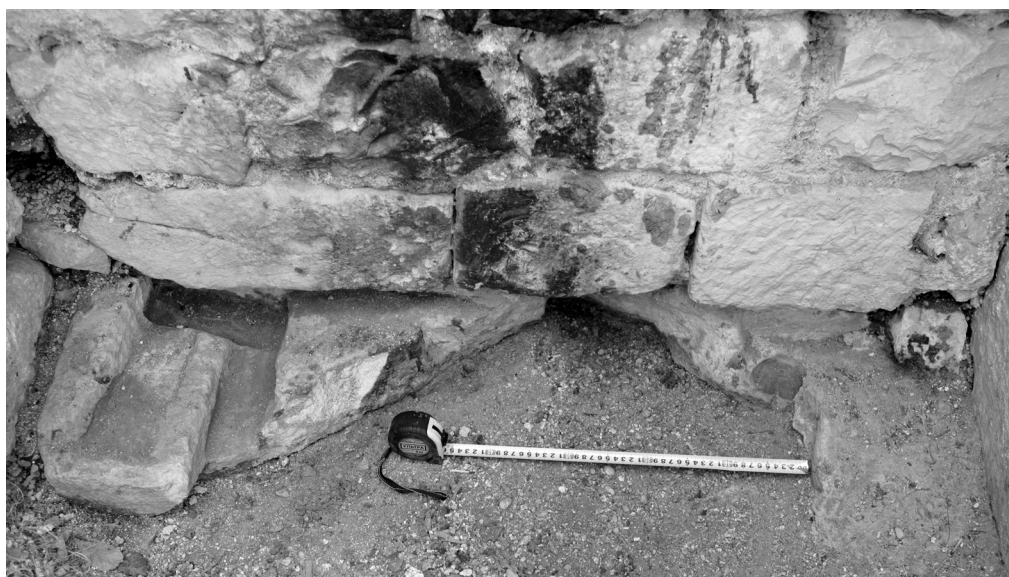
Илл. 16. Храм Св. Феодора в Анакопии.  
Блоки-подпятники в заложенном  
дверном проеме

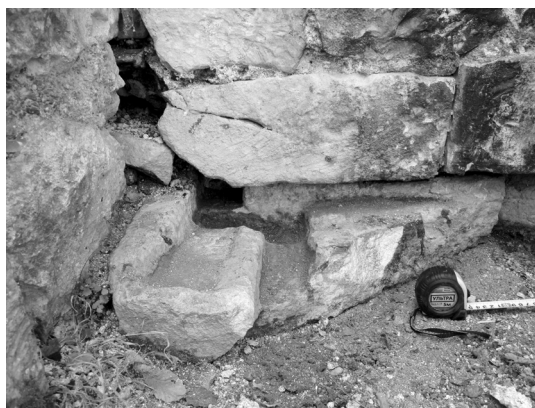
Илл. 17. Храм Св. Феодора в Анакопии.  
Левый блок-подпятник заложенного  
дверного проема в южной стене

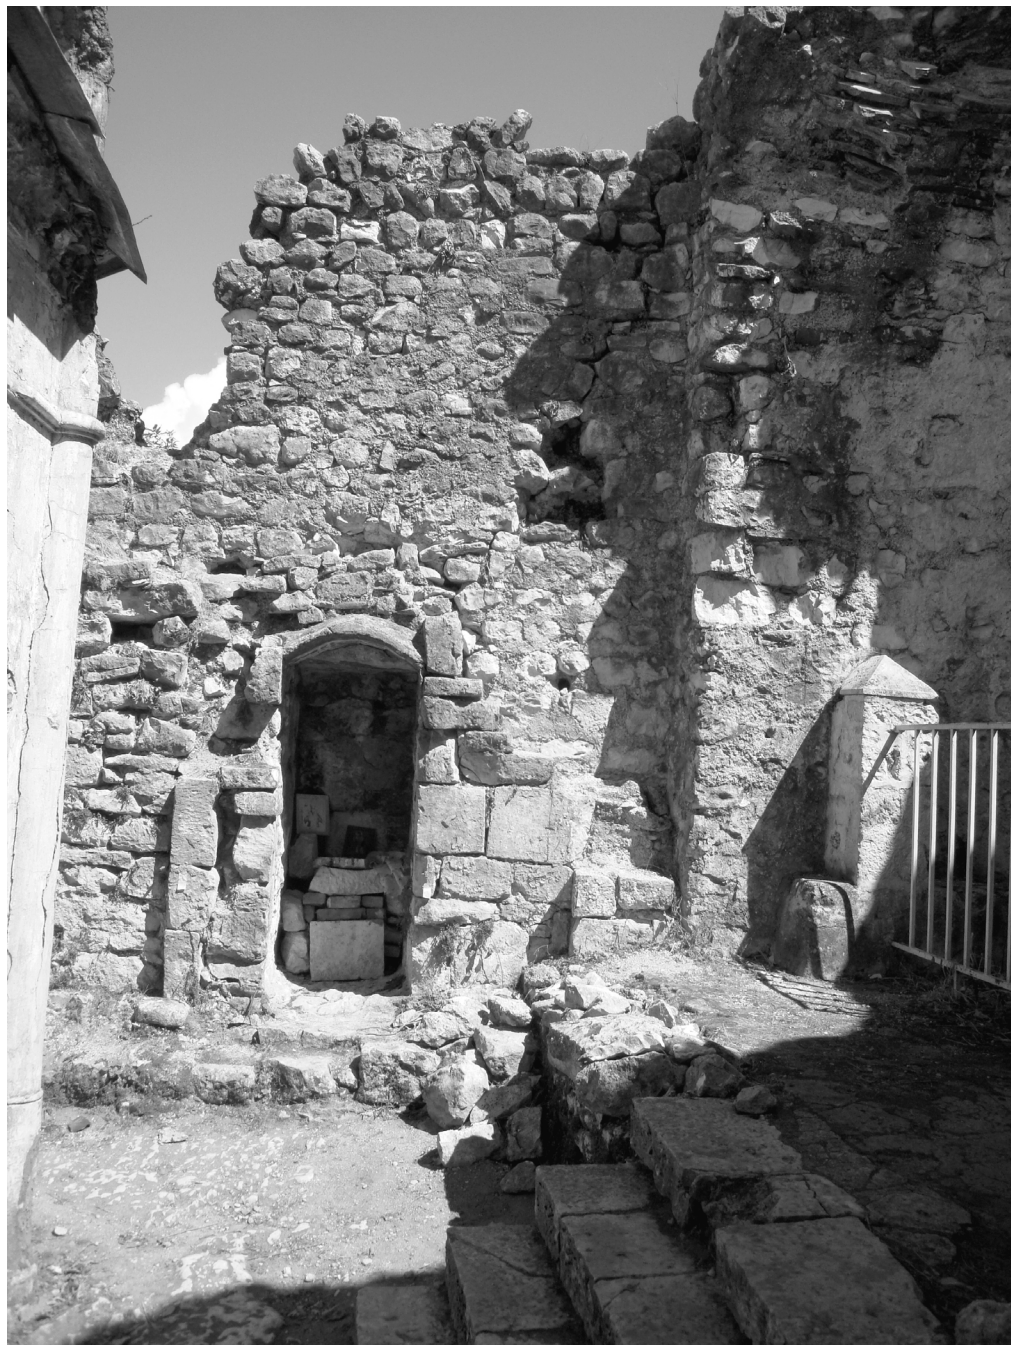
Илл. 18. Храм Св. Феодора в Анакопии.  
Вид на отрезок северной стены с нишей

*Ниши.* В северной стене интерьера имеется ниша (илл. 18, 19). Левая ее сторона совпадает с восточной гранью лопатки позднего происхождения. Ниша углубляется в кладку ранней стены, причем, судя по обмеру, на довольно значительную глубину. Снаружи перекрытие этой ниши в настоящее время представляет собой цементную арку мятой формы, т. е. относится к монашеской реставрации. Внутренняя же перемычка ниши прямая и состоит из каменных блоков. Несомненно, эта перемычка — древняя, а по ее характеру можно допустить, что ниша существовала и до перестройки храма. Возможно даже, что перед нами заложенный

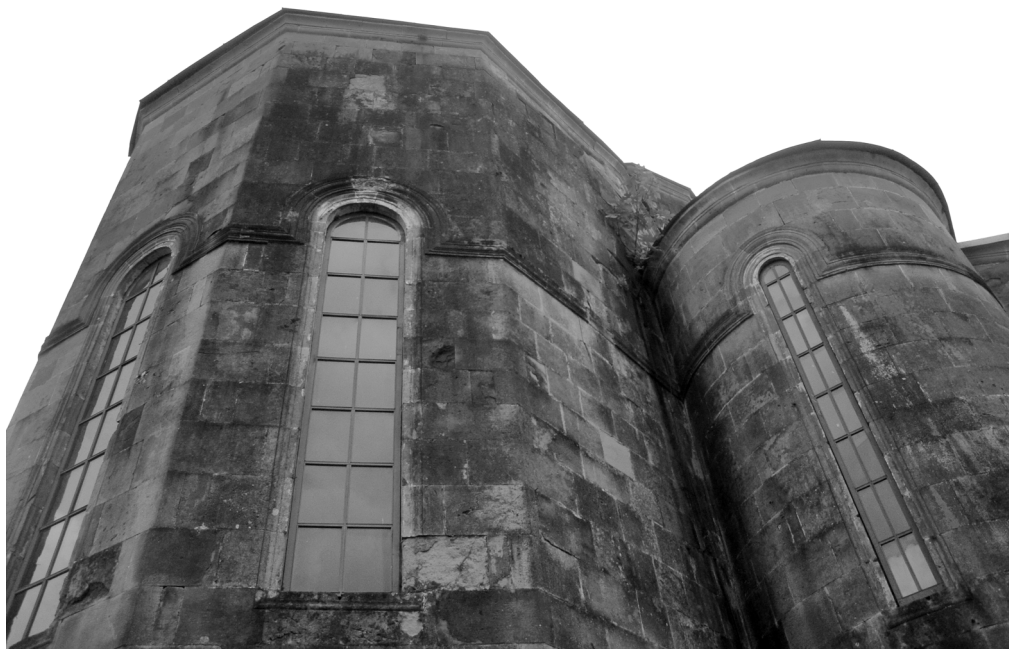
Илл. 25. Моквский храм.  
Окна в апсидах.  
Фотография Гао-Бен-Чи.  
2006 г.

например, в Цандрипше (илл. 24) и Дранде, в то время как у абхазских памятников, датируемых X в. (Моквский храм, Лыхны, Бзыбская крепость), световые проемы более узкие (илл. 25, 26).

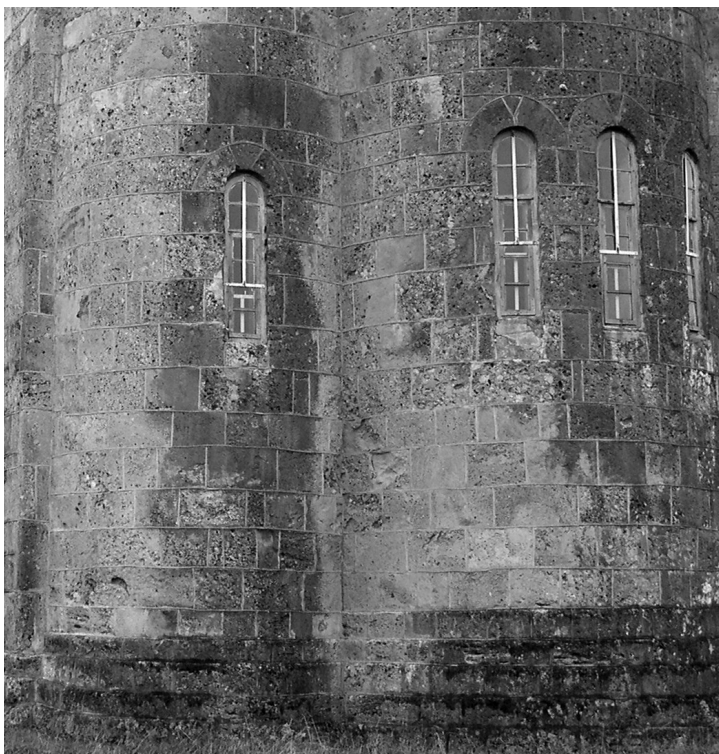
Илл. 26. Лыхненский  
храм. Апсиды.  
Вид с юго-востока.  
Фотография Гао-Бен-Чи.  
2007 г.

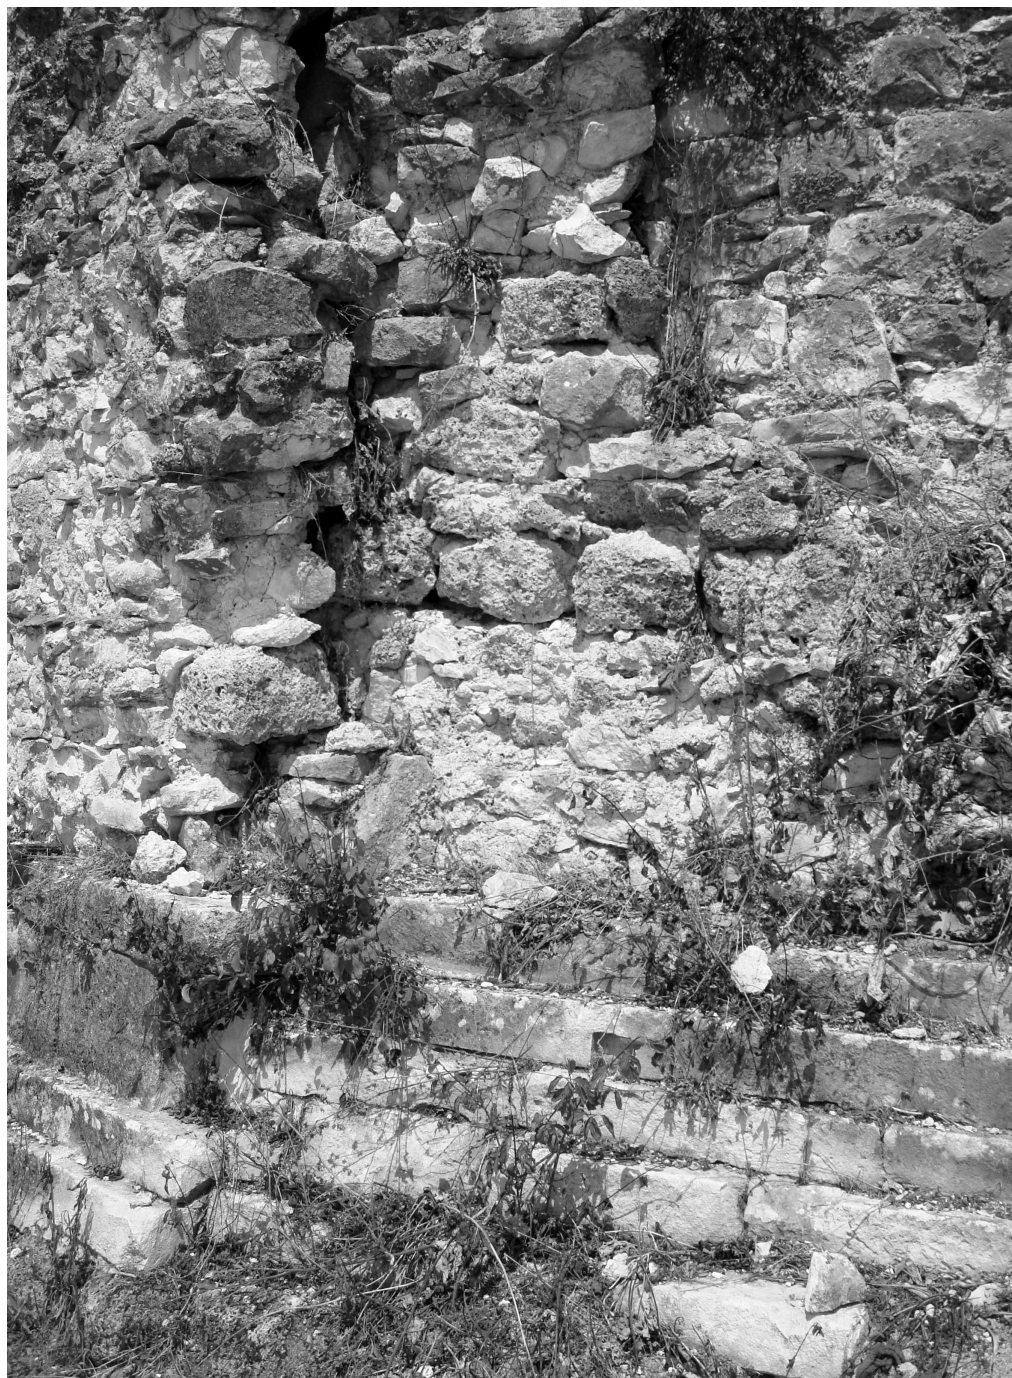
Илл. 28. Храм Св. Феодора в Анакопии.  
Фрагмент цоколя апсиды и южной стены наоса

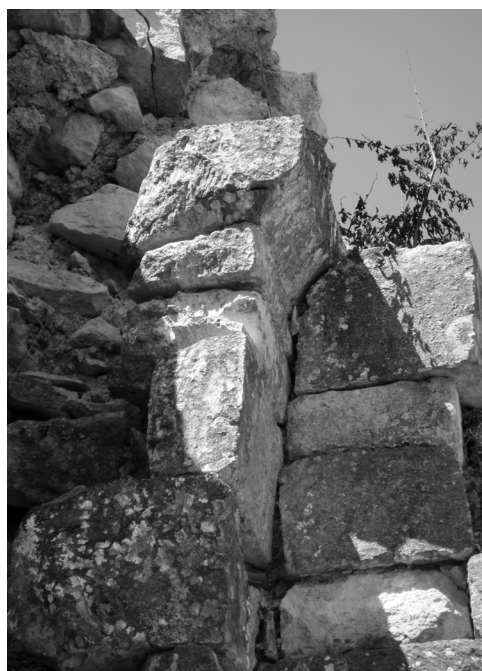
Илл. 30. Храм Св. Феодора в Анакопии.  
Импост юго-западной пилястры

*Перекрытия и пилястры.* Наос храма на втором этапе имел каменное сводчатое перекрытие. Его следов не сохранилось, но, судя по фотографии 1939 г., небольшой фрагмент свода у южной стены сохранялся еще к началу XX в. (иконогр. № 32). В настоящее время на юго-западной угловой пилястре имеется импост (илл. 30; о нем см. ниже), на который опиралась подпружная арка, перекинута на симметричную пилястру в северо-западном углу: обе

и полочка)<sup>81</sup>. Как уже говорилось, сохранился только один из них: он находится *in situ* на юго-западной пилястре, примыкающей к западной стене (илл. 30). Самая восточная пара пилястр своей толщиной практически совпала со старыми заплечиками апсиды (впрочем, юго-восточная пилястра, сохранившаяся лишь в основании и без расчистки малодоступная для исследования, могла несколько выступать в наос). Промежутки между пилястрами на северной стене не одинаковые: в частности, промежуток от восточной пары пилястр до следующей пары к западу несколько шире остальных — его увеличенные размеры диктовались уже существовавшим проемом-нишей.

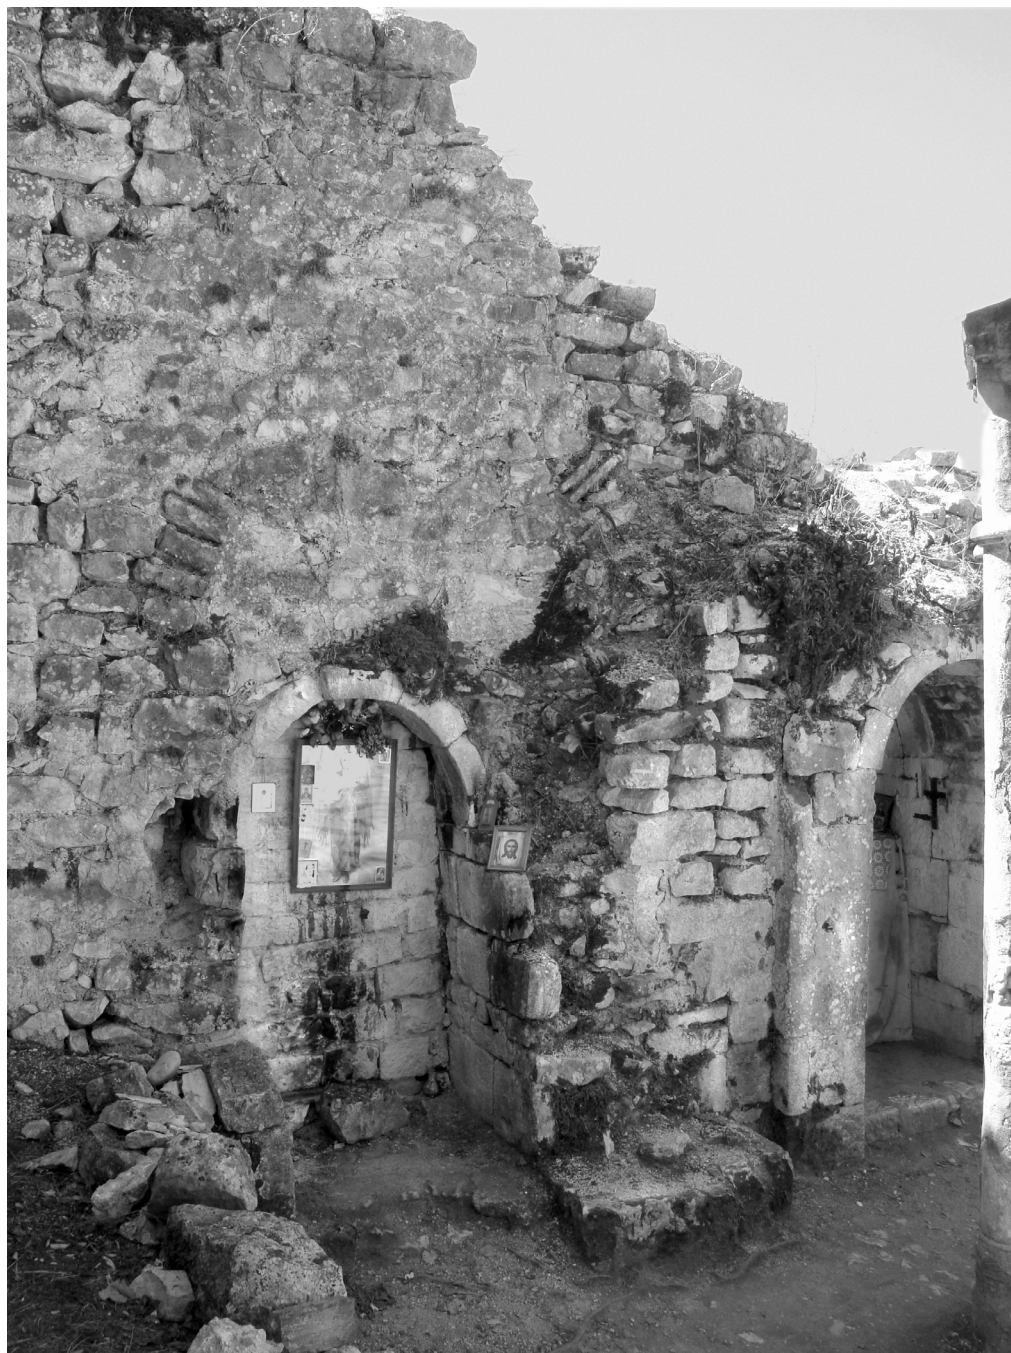
Илл. 34. Храм Св. Феодора в Анакопии. Вид на восточную часть южной стены интерьера

Ниша к востоку от входного проема примыкает к восточной грани второй от апсиды пилястры (илл. 34). Она сильно разрушена: на этом участке кладка второго этапа утрачена почти полностью и обнажена поверхность первоначальной стены. Тем не менее размеры ниши определяются достаточно точно. Ее ширина ок. 1 м, высота ок. 1,9 м, глубина ок. 0,8 м. Как уже говорилось, на этом месте ранее располагался дверной проем, следы которого видны очень хорошо. При перестройке он был заложен, его щеки перелицованы, а перекрытие арочной формы сделано несколько ниже предыдущего. Однако его ширина, несмотря на перелицовку, по всей видимости, сохранилась без изменения.

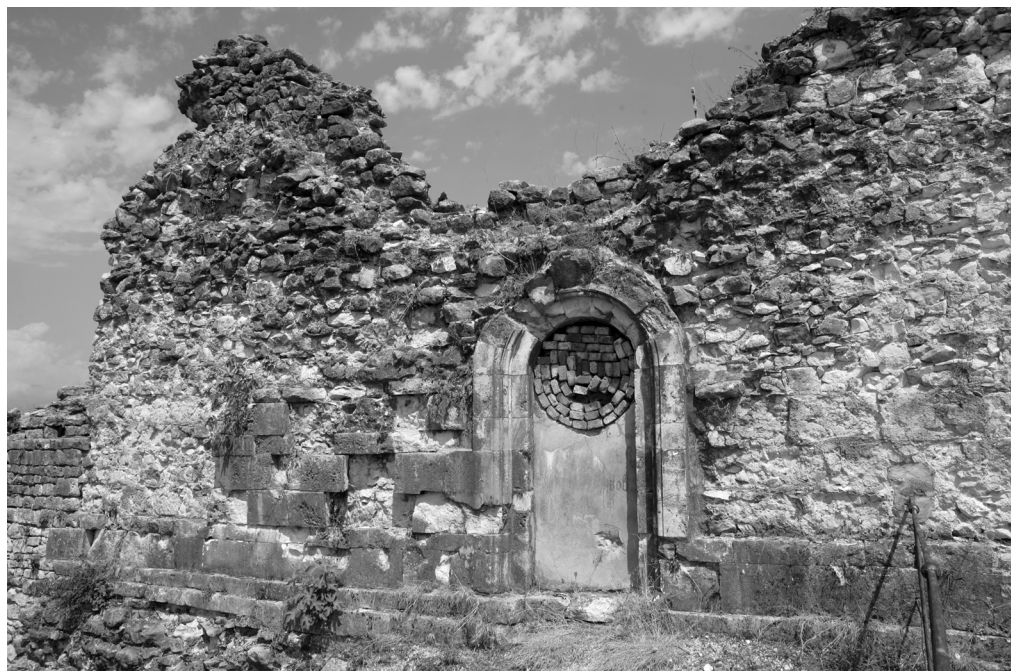
Илл. 38. Храм Св. Феодора  
в Анакопии. Южный фасад

*Двери.* Дверных проемов на втором этапе существовало два: в южной и западной стенах. В настоящее время функционирует только западный вход. Южный же заложили монахи, причем в его верхней части было устроено круглое окно, ныне также заложенное насухо кирпичом. Вероятно, главным являлся западный входной проем, однако вначале мы опишем южную дверь, поскольку, в отличие от западной, она практически полностью сохранила свое обрамление (илл. 38, 39; прилож. 5; кат. рельефов № 86, 87).

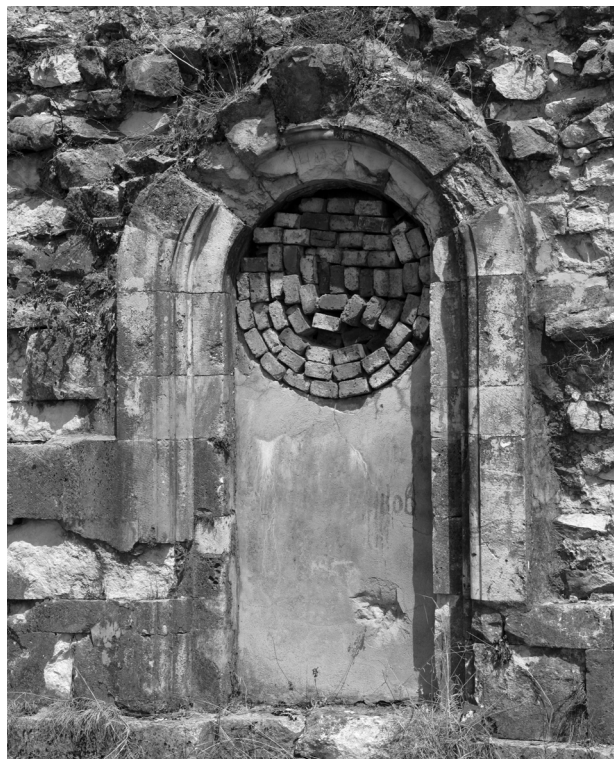
Илл. 39. Храм Св. Феодора  
в Анакопии. Портал южного входа

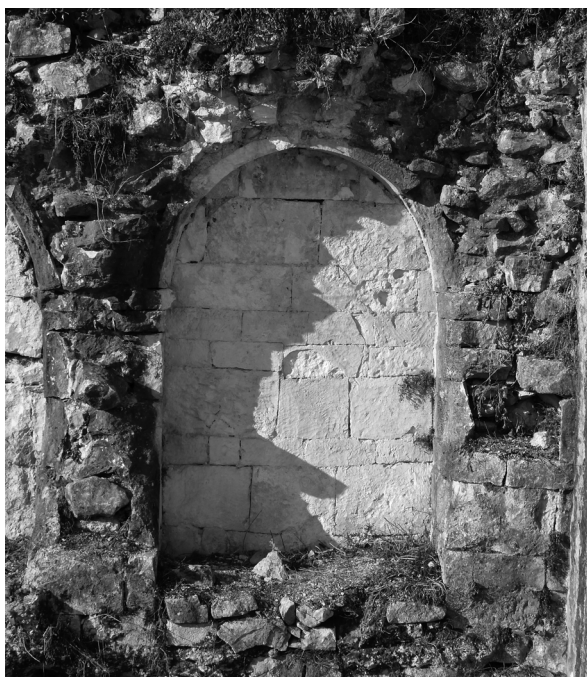
Илл. 42. Храм Св. Феодора в Анакопии.  
Восточная плоская ниша под галереей

Стоит также вопрос о том, куда выводил этот проем. Сейчас на этом месте виден неширокий уступ, по которому достаточно рискованно проходить. Однако, судя по тем следам кладки в перевязь, которые хорошо видны ниже этой двери, вдоль южной стены храма шла узкая галерея-балкон (немногим более одного метра шириной), опиравшаяся на ряд из трех довольно глубоких плоских ниш, перекрытых полуциркульными арками (илл. 41, 42; прилож. 5). Снизу на галерею вела пристроенная вплотную к стене лестница (по ширине близкая галерее): остатки ее, читаемые и ныне, сохранились слева от ниш (илл. 43)<sup>87</sup>. Следует отметить, что в пятах арок существуют импосты (ныне сильно оббитые), аналогичные

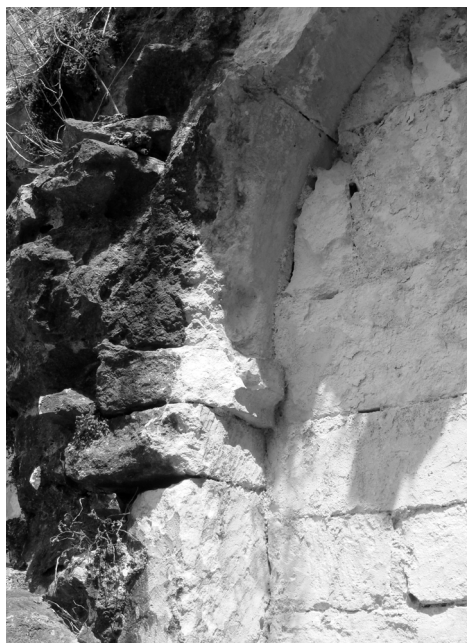
Илл. 44. Храм Св. Феодора в Анакопии.  
Импост в восточной нише под галереей

по форме импосту, сохранившемуся на пилястре в юго-западном углу храма (см. выше) (илл. 44). Сбоку от крайней справа ниши, на самом восточном пилоне (при-  
мыкающем к монашеской стене) частично сохранилась лицевая кладка<sup>88</sup>. Вся эта конструкция опирается на довольно мощный (более одного метра высотой) цоколь, кладка которого сохранилась полностью. В настоящее время лестница заканчивается на уровне его верха. Вероятно, далее была расположена площадка, с которой в южном направлении на площадку над «осадным колодцем» спускалось несколько ступеней (см. ниже).

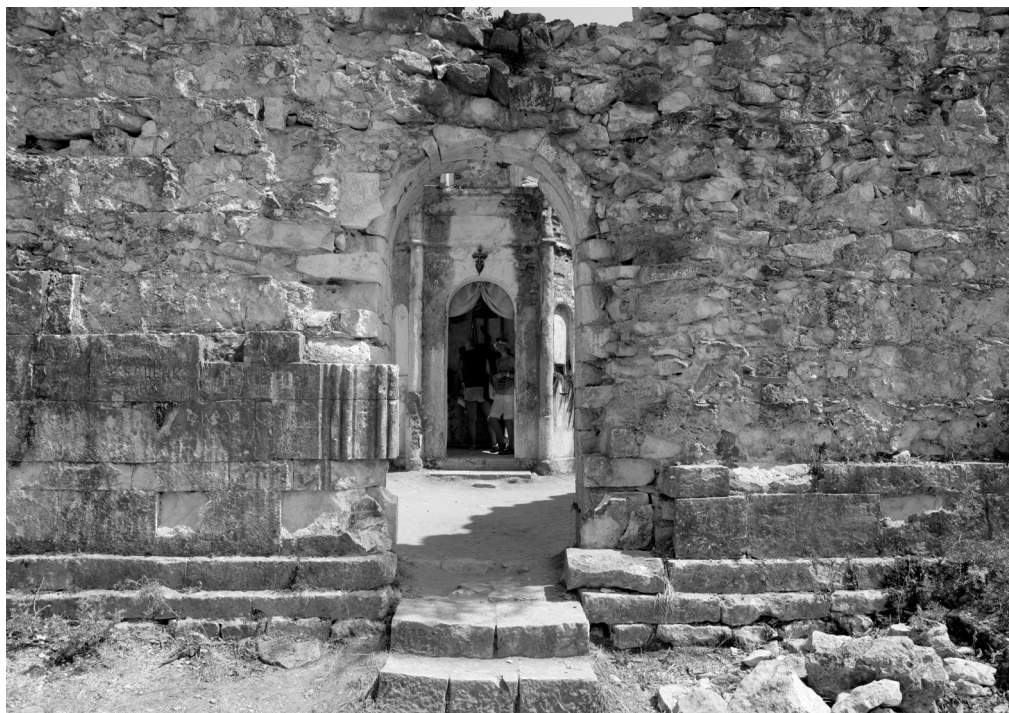
Илл. 45. Храм Св. Феодора в Анакопии. Западный дверной проем в наосе. Вид с запада

Можно предположить, что портал западного входа Анакопийского храма по своему характеру не отличался от южного, хотя в деталях они разнились. Судя по сохранившемуся фрагменту, обрамление западного дверного проема не выступало над уровнем стены и представляло собой арку из парных жгутов-полувалов, скоции-выкружки между ними и узкой треугольной тяги снаружи. Аналогичный по набору обломов фрагмент арочного обрамления широкого проема имеется в «монашеской» стенке в апсиде храма (см. кат. рельефов № 66). Видимо, он относится к завершению той же двери — никаких иных широких арок в самом храме, кажется, не существовало.

Портал западного входного проема было несколько сложнее и шире обрамления двери на южной стене. Видимо, над ним, как и над южным входом, в замковом камне имелось изображение креста в круге. Важно, что в монашескую стенку вмурован также блок с изображением вписанного в круг креста латинского типа (кажется, со следами окраски), подобный сохранившемуся над южной дверью (см. кат. рельефов № 12, см. также № 8).

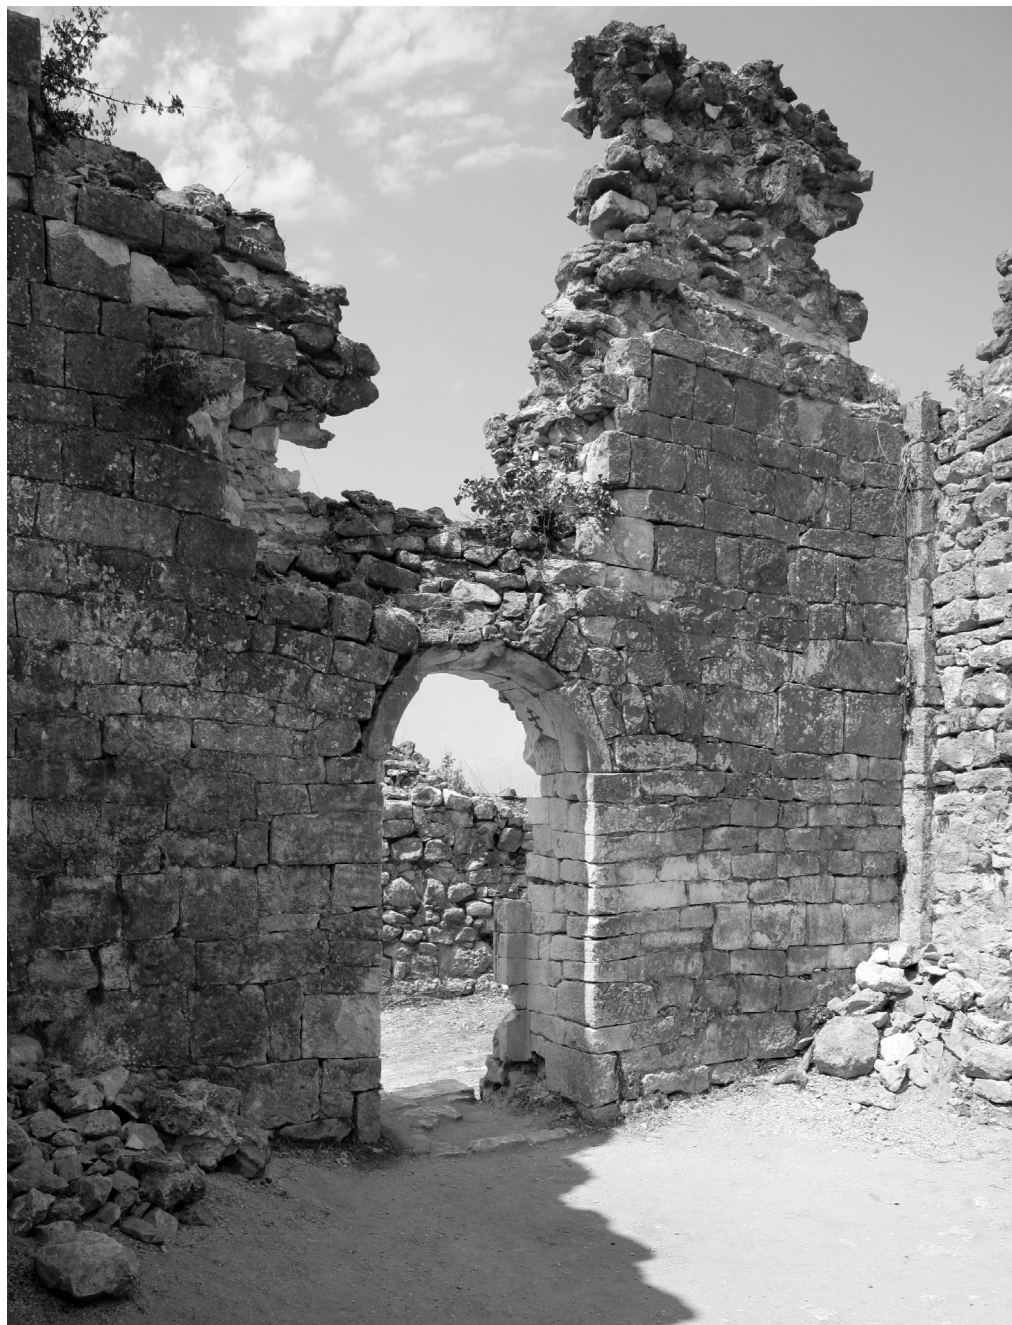
Илл. 46. Храм Св. Феодора в Анакопии. Западный дверной проем в наосе.  
Вид с востока

Несомненно, что одно окно существовало над западной дверью: сейчас в этом месте имеется бесформенное отверстие в стене (илл. 46). На чертежах А. С. Агумаа и С. М. Саканиа этот проем показан условно (прилож. 8, 9, 10, 12).

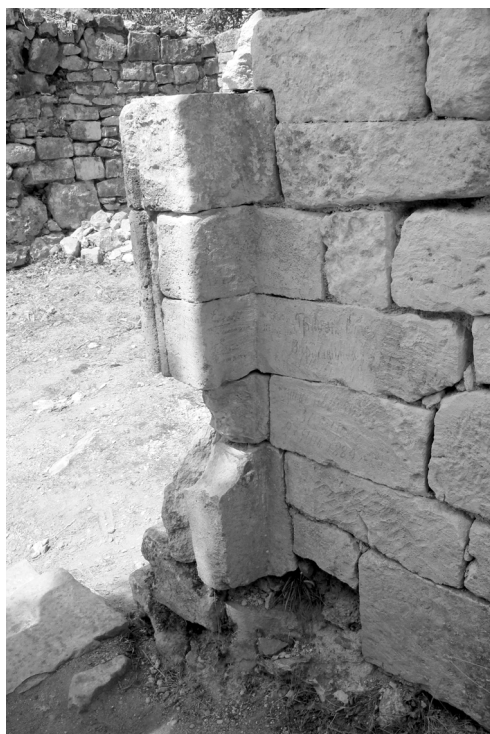
**Илл. 47.** Храм Св. Феодора в Анакопии.  
Фрагмент дверной четверти на западном  
входном проеме. Вид со стороны интерьера

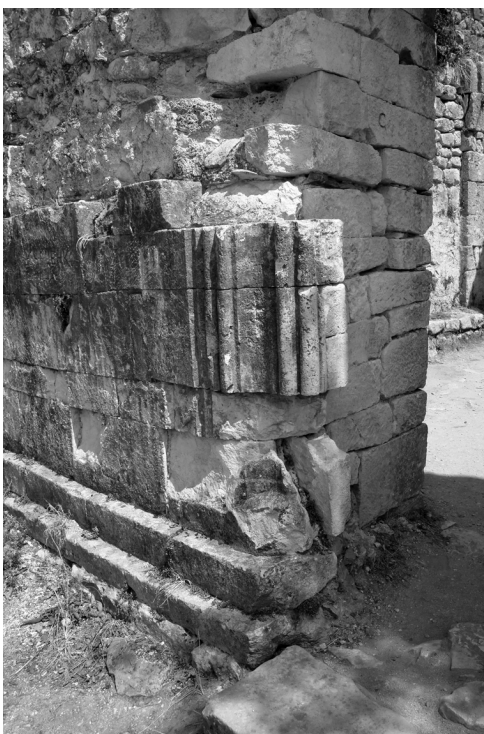
**Илл. 48.** Храм Св. Феодора в Анакопии.  
Сохранившийся фрагмент западного портала

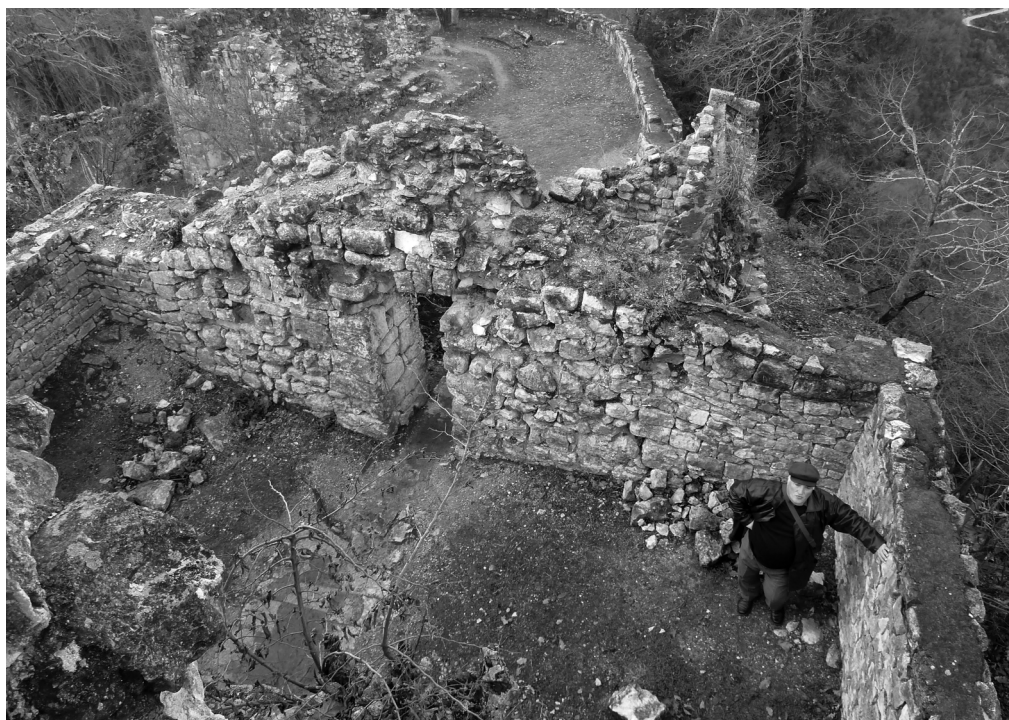
Илл. 49. Храм Св. Феодора в Анакопии. Нартекс. Вид с западной стены храма

Прочие участки стен нартекса отличаются своей кладкой и от раннего храма, так перестроенного, и явно возведены позже. М. М. Трапш указывает, что это результат строительной деятельности русских монахов, однако на чем основан такой вывод, исследователь не объясняет. На старых фотографиях видно, что боковые стены нартекса в полуразрушенном состоянии сохранялись на значительную высоту и до начала монашеской реконструкции. Но, судя по существующей сейчас однородной кладке его боковых (южного и северного) фасадов и также крайних участков западной стены, выведенных сверху на один уровень и имеющих незначительную толщину, они были полностью переложены. Снаружи от древней кладки сохранились лишь ряды камня в нижнем уровне южной стены (они относятся уже не к собственно нартексу, а к подпорной стенке, примыкающей к скале) и участки кладки на западном фасаде этого притвора. Кстати, как уже говорилось, на камнях в нижней части южного фасада имеются следы розовой цемяночной обмазки, уходящей под лестницы второго периода. Это, видимо, говорит о том, что нартекс предшествовал средневековой реконструкции храма.
