# ХРАМОВАЯ АРХИТЕКТУРА АНАКОПИЙСКОЙ КРЕПОСТИ

*Д. В. Белецкий,  
А. Ю. Виноградов*

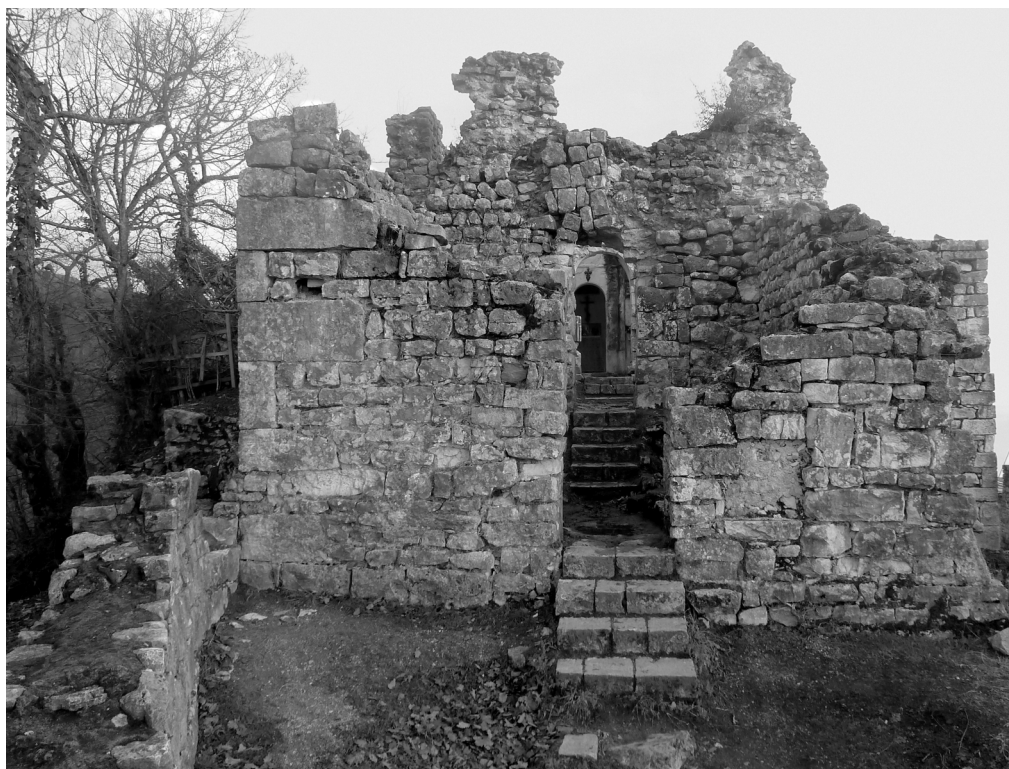
Илл. 50. Храм Св. Феодора в Анакопии. Экзонартекс. Вид с запада

Экзонартекс (илл. 50) значительно уже и короче нартекса, с которым он не перевязан. При этом уровень его пола (тоже выстланного бесформенными плитами) значительно ниже, чем полы в нартексе и в храме, в связи с чем была возведена лестница в пять ступеней. В свою очередь, снаружи в экзонартекс ведет еще одна лестница, аналогичная по размеру. Входной проем, полностью утративший свою верхнюю часть, видимо, был по форме аналогичен дверному проему в нартекс. Следы перекрытий у экзонартекса отсутствуют. С юга к нему примыкало помещение с отдельным входом, перекрытое коробовым сводом, пята которого явственно читается на фасаде (илл. 51). М. М. Трапш называет эти помещения «пристроеном из двух отделений, каждое с самостоятельным входом» и полагает, что их соорудили монахи Ново-Афонского монастыря в конце XIX в. «для прикрытия гробниц, выдолбленных в скале и закрытых каменными плитами». Однако на дореволюционных фотографиях хорошо видно, что и в монашеское время притвор находился в таком же, как и сейчас, полуруинированном состоянии, а южное сводчатое помещение уже тогда отсутствовало.

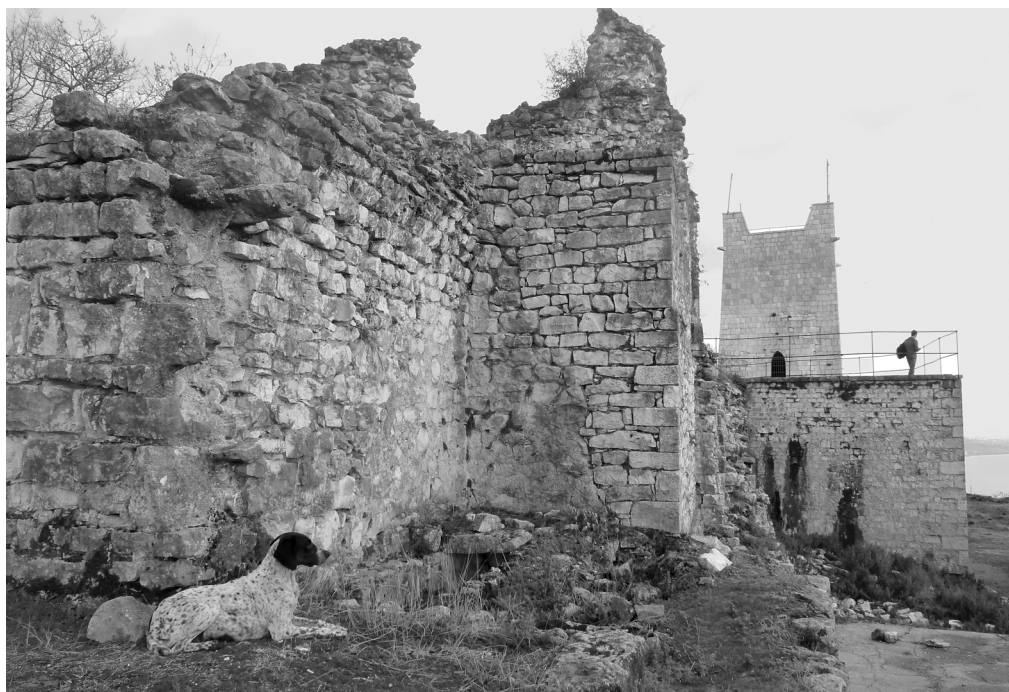
Илл. 51. Храм Св. Феодора в Анакопии. Остатки южной пристройки к экзонартексу. Вид с юго-запада

справа от прохода и в пристройке с юга видны остатки погребений<sup>98</sup>. По объективным причинам место для захоронений при храме Св. Феодора весьма ограничено. Несомненно, здесь не мог быть положен простой человек, так что упокоившиеся в Анакопийской цитадели персоны явно обладали высоким общественным статусом. Принадлежность этих могил в силу понятных причин не определить.

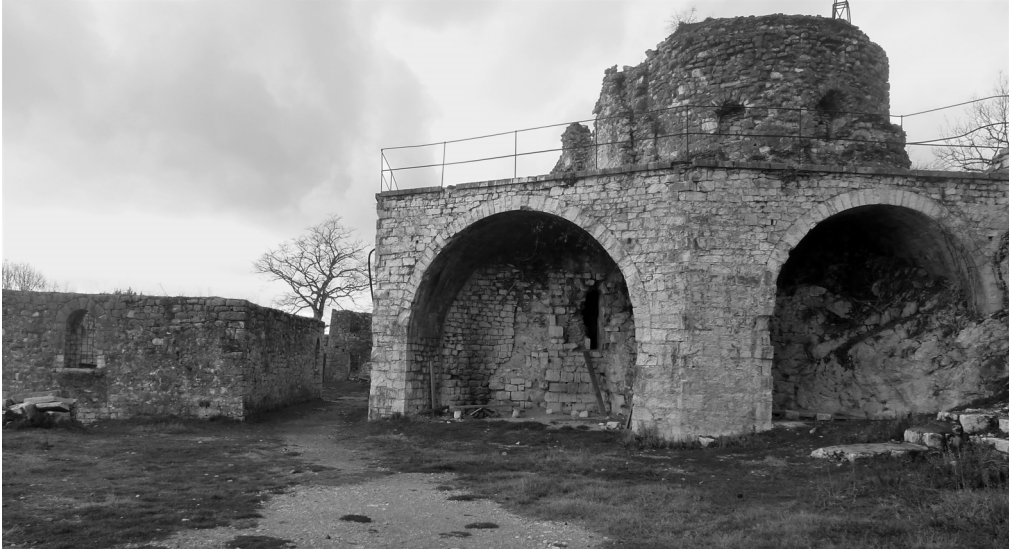
Илл. 53. Храм Св. Феодора в Анапоии. Субструкции и келейный корпус. Вид с востока

см. илл. 52) и вошла в новое сооружение. Восстанавливая, а точнее отстраивая примыкающую к храму террасу (ее наличие в древности, кстати, еще надо доказать), монахи соорудили здесь единое бетонное покрытие, в открытых для обзора частях имитирующее цилиндрические своды. Тогда же к торцам древней стены были пристроены массивные пилоны, между которыми перекинута широкая полуциркулярная арка, покрывшая получившееся снизу сложное по плану пространство. Такая же арка переброшена с правого пилон на скальный выход (илл. 53). На этих арках и сводах, собственно, и располагается площадка террасы.

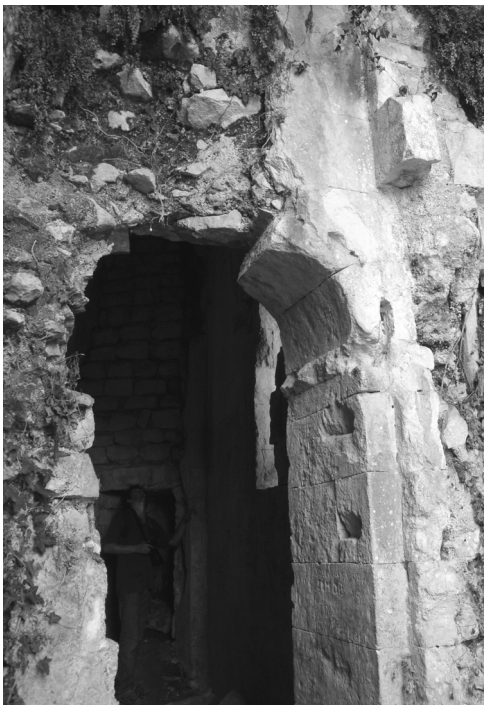
Илл. 56. Храм Св. Феодора в Анапоии.  
Арочный проход в северное помещение  
субструкций. Вид с юга

Эта кладка приложена к торцовой северной стене, которая по строительной технике резко отличается от монашеской и относится к уже упоминавшимся остаткам древней постройки, сохраненной монахами и лишь укрепленной пристройкой новых частей. Она сложена в технике бутовой кладки и облицована хорошо обработанными плитами, что находит прямую аналогию в частях храма времени реконструкции (например, южный фасад с порталом и галерея с лестницей). Здесь расположен проход в следующее помещение (значительно более низкий, чем «основной» вход) (илл. 56). Перекрывающая его высоко расположенная арка в пятах оформлена импостами (сохранился восточный). Несмотря на сильные повреждения, очевидно, что по своей форме он был аналогичен импостам на пилястрах в интерьере храма и в пятах арок под галереей. Облицовка с левой стороны от прохода сильно разрушена, но справа сохранилась настолько, что вполне позволяет судить о его оформлении. Видно, что по бокам от проема имелись две лопатки. Остатки правой прослеживаются до самого верха и обрываются цементным сводом. Левая лопатка почти полностью утрачена, однако хорошо прослеживается ее основание. Вероятно, от этих лопаток к югу были перекинuty две арки, опиравшиеся на симметричные лопатки напротив (сохранилась нижняя часть юго-западной, вошедшая в кладку монашеской стены). Таким образом, в общих чертах

восстанавливается близкий к квадрату план помещения. Вероятно, перекрытие его представляло собой коробовый свод, лежавший на двух пристенных подпружных арках. Соответственно, ось свода проходила по линии запад–восток, перпендикулярно скале. Западная стена помещения, которая сейчас представляет собой вертикальный скальный выход, в древности была выровнена: вдоль него прослеживаются следы каменного панциря-облицовки.

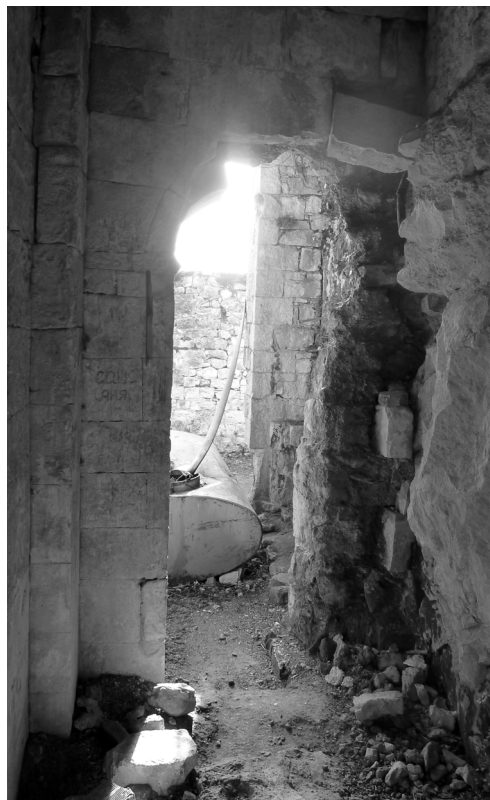
Илл. 57. Храм Св. Феодора в Анакопии.  
Северное помещение субструкций.  
Вид на юг

*Северное помещение.* Далее расположено помещение (илл. 57), чья южная и восточная стены являются продолжением средневековой кладки и отличаются высоким качеством обработки лицевой поверхности блоков. Левая (т. е. западная) стена — поверхность скалы, облицовки, судя по всему, не имевшая. К монашескому времени относится, видимо, толстая, грубо сложенная торцевая стена. В ней расположен проходной проем, перекрытый массивной горизонтальной плитой. В северной части восточной стены (древней) имеется узкое окно, которое хорошо видно на старых фотографиях (илл. 29; иконогр. № 15). Оно имеет практически параллельные откосы и арочное завершение (илл. 58, 60).

Неясно, какое у этого помещения было изначальное перекрытие, однако важно, что на противоположных окончаниях восточной стены имеются две пристенные лопатки (между ними, видимо, была перекинута арка), что свидетельствует, видимо, о сложных каменных сводах. Следует также отметить в этой стене прямоугольные гнезда на уровне верхней части окна (следы промежуточных перекрытий или строительных лесов?) и паз от дверного заполнения с внутренней стороны западного откоса входного проема<sup>101</sup>.

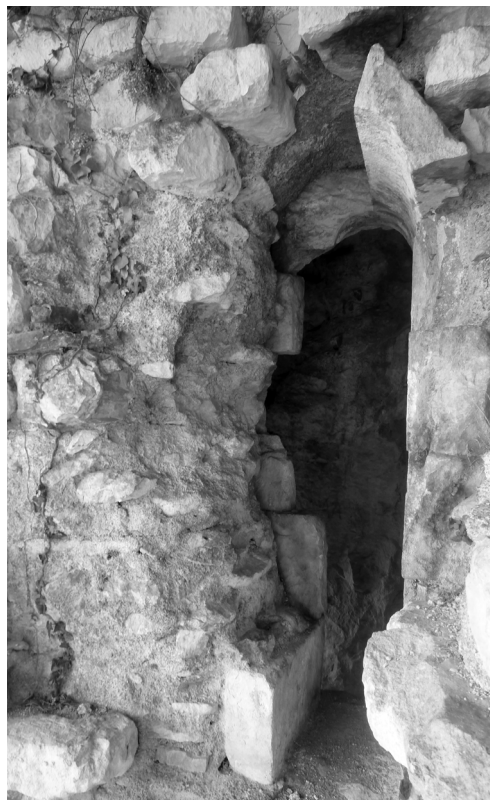
Илл. 58. Храм Св. Феодора в Анакопии.  
Оконный проем в северном помещении  
субструкций. Вид с фасада
